INFORME DE MANTENIMIENTO PREVENTIVO BÁSICO

Informe No.:	57517.1	Fecha de Revisión:	2025-06-09
Propietario:	SEIDLABORATORY CIA LTDA	Técnico de Mantenimiento:	Ing. Isaac Calle
Dirección:	MELCHOR TOAZA 2 Y AV. DEL MAESTRO, QUITO, PICHINCHA (SEDE PRINCIPAL)

Equipo:	MICROPIPETA	Código empresa:	FQ-A5-PA1
Marca:	Boeco Germany	Rango:	(0.5 a 5) ml
Modelo:	*****	División de escala:	0.05 ml
Serie:	ME906700	Ubicación:	Laboratorio

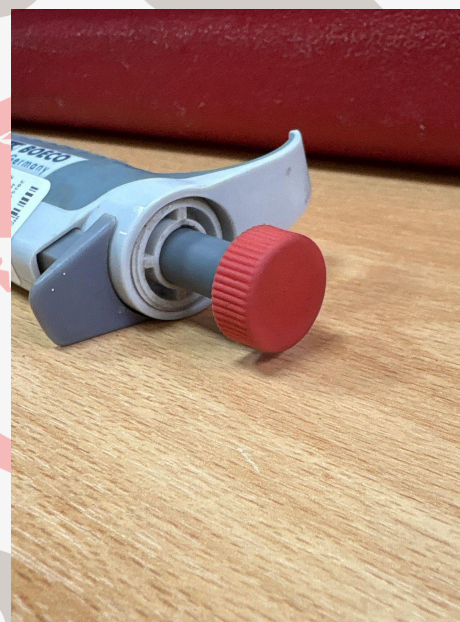
Fig. 4: Émbolo

Se evaluó el mecanismo eyector a fin de verificar su correcto funcionamiento y la eficiencia en la expulsión de las puntas plásticas. Asimismo, se realizó una limpieza minuciosa en el área del émbolo y su entorno, con el propósito de remover posibles obstrucciones, residuos o acumulaciones que pudieran afectar su operatividad.
