INFORME DE MANTENIMIENTO

PREVENTIVO BÁSICO

Informe No.:	57519	Fecha de Revisión:	2025-05-30
Propietario:	SEIDLABORATORY CIA LTDA	Técnico de Mantenimiento:	Ing. Isaac Calle
Dirección:	MELCHOR TOAZA 2 Y AV. DEL MAESTRO, QUITO, PICHINCHA (SEDE PRINCIPAL)

Equipo:	MICROPIPETA	Código empresa:	FQ-A5-Mi2
Marca:	BRAND	Rango:	(100 a 1000) µl
Modelo:	TRANSFERPETTE S	División de escala:	1 µl
Serie:	INN-57519	Ubicación:	Laboratorio

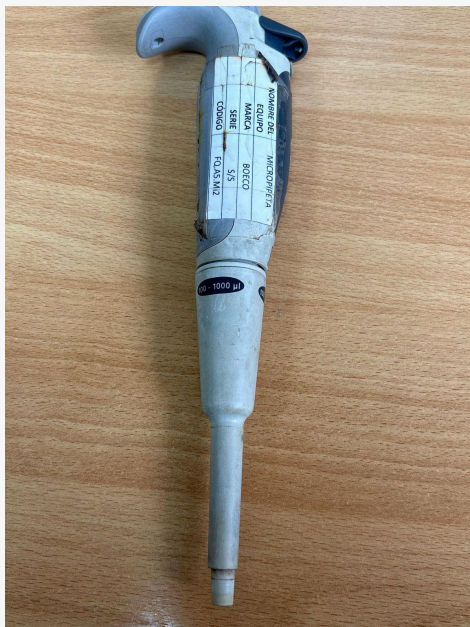
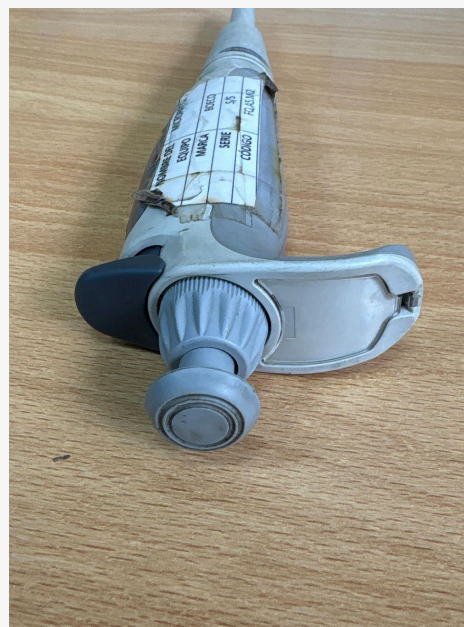
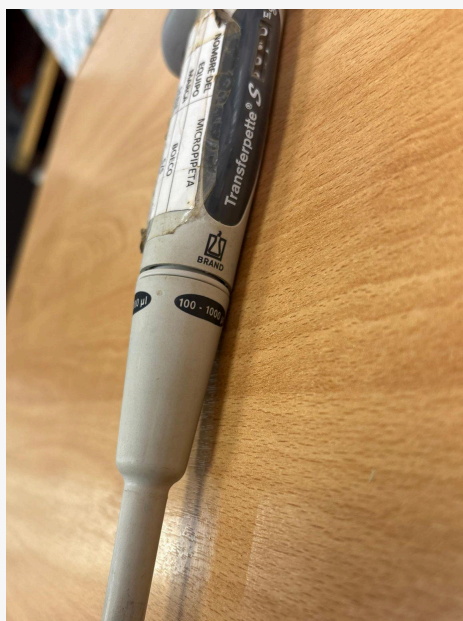
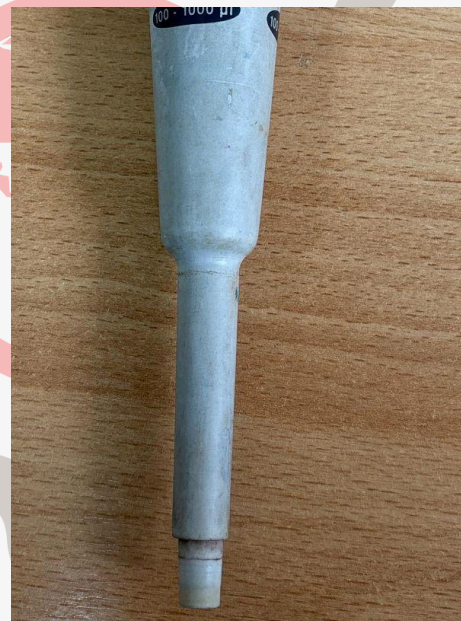
Fig. 1: Mantenimiento preventivo básico
