INFORME DE MANTENIMIENTO PREVENTIVO Alcoholímetro

Informe No.:	53238	Fecha de Revisión:	2025-01-28
Propietario:	CONSTRUCCIONES Y PRESTACIONES PETROLERAS S.A. CPP	Técnico de Mantenimiento:	Ing. Isaac Calle
Dirección:	LA CORUÑA N28-14 Y MANUEL ITURREY, QUITO, PICHINCHA

Equipo:	Alcoholímetro	Código empresa:	*****
Marca:	CMI Inc	Rango:	Green (< 0.01%) Yellow (0.01% a .020% CAA*) Red (>.020% BAC)
Modelo:	AlcoBlow	División de escala:	*****
Serie:	AB153105	Ubicación:	Laboratorio

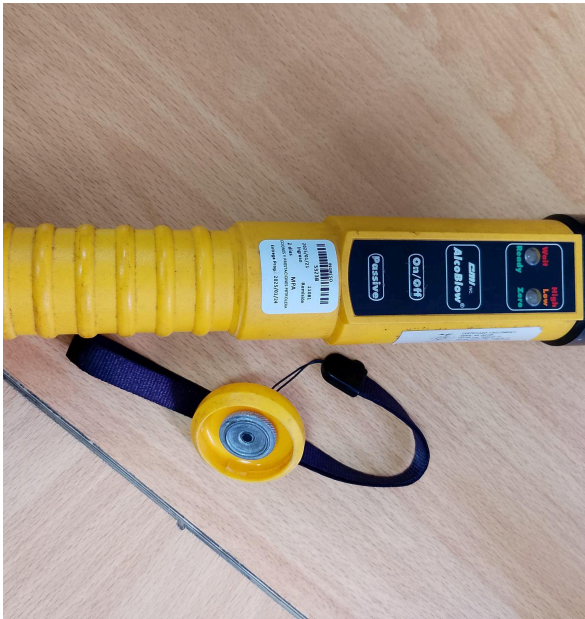
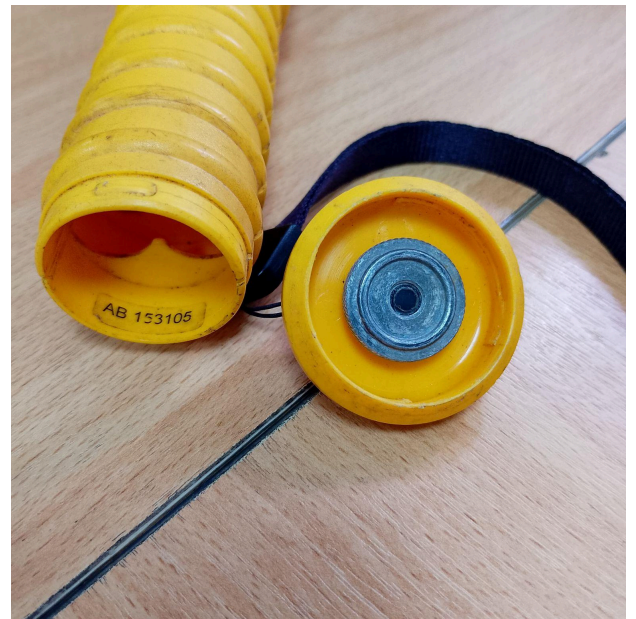
Fig. 1 Vista general del Equipo (Vista frontal y posterior)

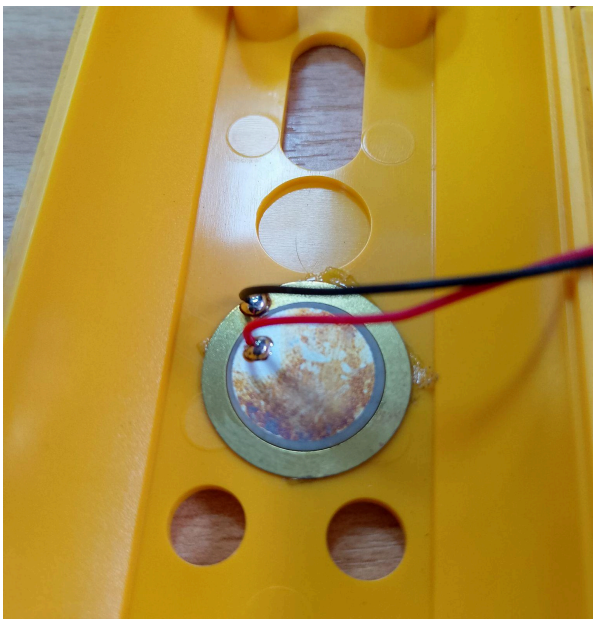
Durante el proceso de apertura y desensamblaje del equipo, se detectaron varias irregularidades que están interfiriendo con su desempeño óptimo. Las condiciones observadas durante la inspección limitaron la posibilidad de realizar una limpieza integral de la placa base, lo que dificultó una intervención técnica completa y eficaz. Además, se encontró la presencia de sulfato en los componentes internos, lo que indica un deterioro significativo ocasionado por daños acumulados en el dispositivo a lo largo del tiempo. Estas anomalías apuntan a fallos internos graves que requieren un análisis más detallado y profundo.

Fig. 2 Compartimento interno
