## INFORME DE MANTENIMIENTO CORRECTIVO BÁSICO

Informe No.:	65903	Fecha de Mantenimiento:	2026-02-06
Propietario:	ANDRANGO CALVACHI YESSENIA CECILIA	Técnico de Mantenimiento:	Mauricio Landivar
Dirección:	E8 S52-154 Y CALLE S52C

Equipo:	PRT	Código empresa:	*****
Marca:	Fluke	Rango:	(-200 a 420) °C
Modelo:	5615	División de escala:	*****
Serie:	5646413	Ubicación:	*****

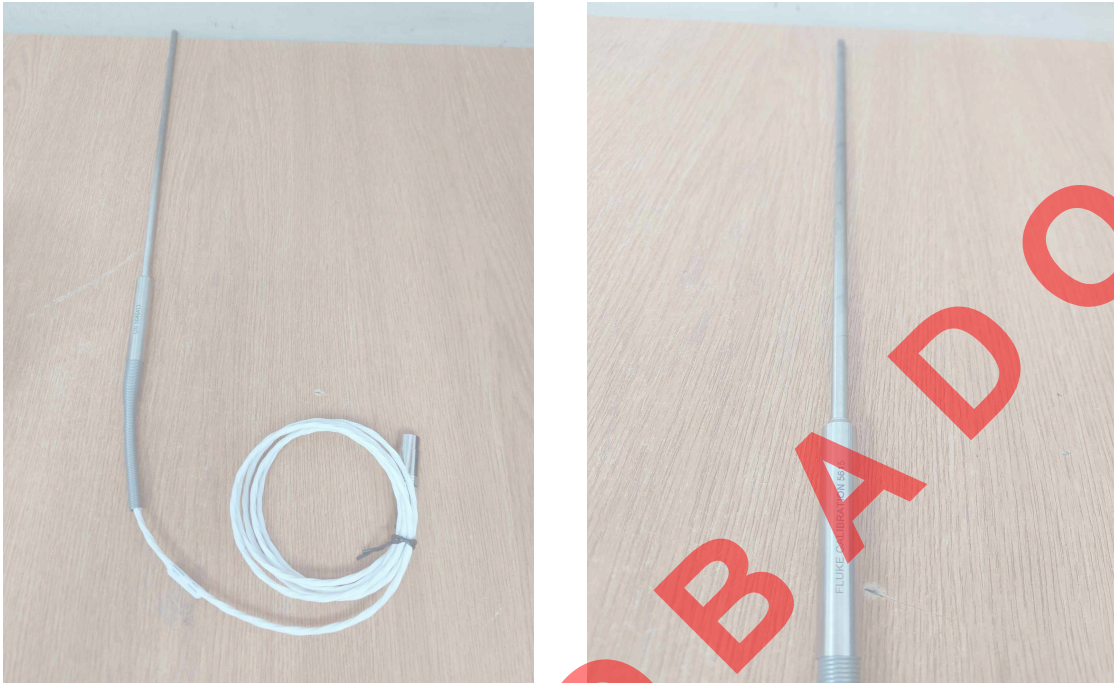
Se realizó una inspección visual y eléctrica del sensor PRT Fluke modelo 5615, determinando que el equipo se encuentra en correcto estado físico, sin daños en el cuerpo del sensor ni en el aislamiento del cable. Se verificó continuidad eléctrica del conductor interno, confirmando que el sensor no presenta fallas y que la intervención requerida no está asociada a un defecto del equipo.

Figura 1. Vista general del equipo.

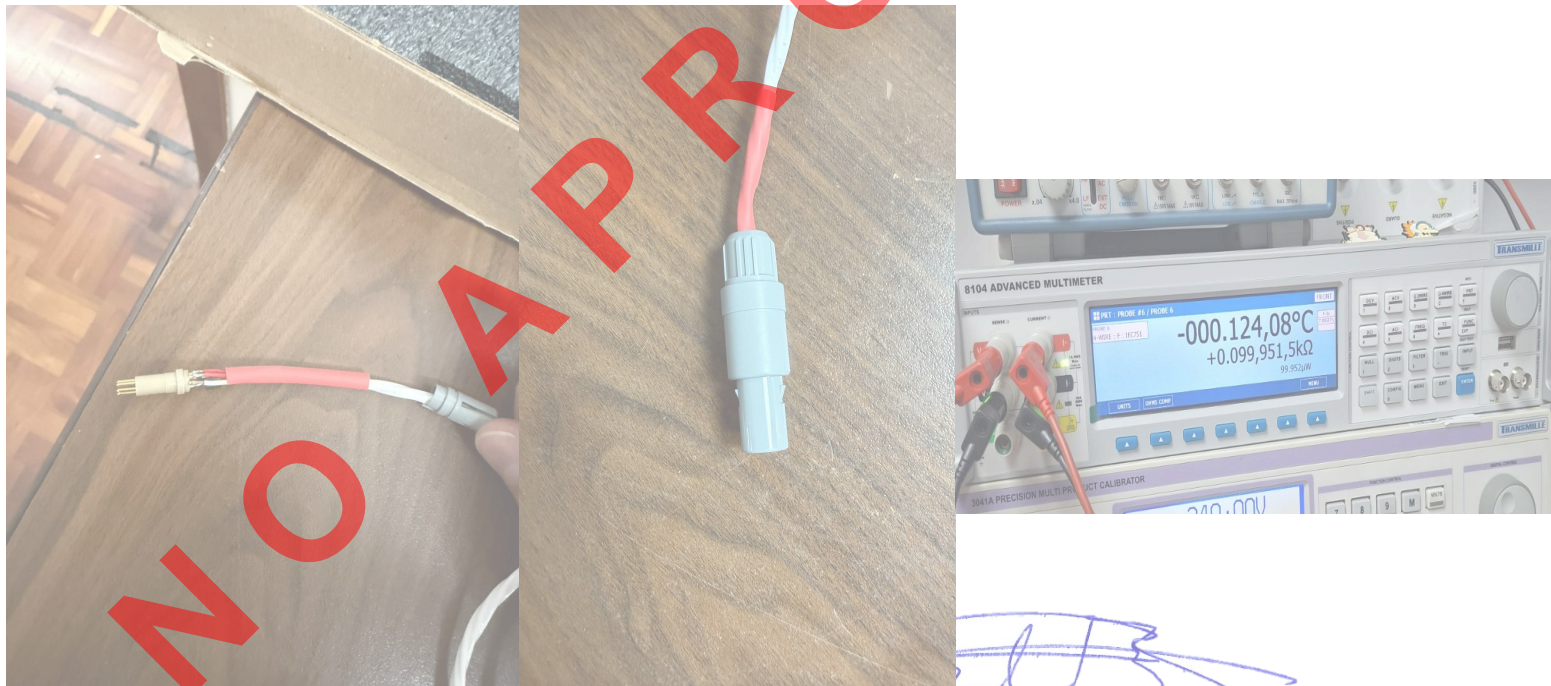
Se procedió al cambio del tipo de entrada del sensor PRT, realizando la soldadura adecuada de los conductores a los nuevos conectores, asegurando correcta fijación mecánica y continuidad eléctrica.

Posteriormente, se realizó una verificación funcional en pozo térmico a 0 °C, utilizando un multímetro patrón, con el fin de comprobar la correcta respuesta del sensor.

La prueba a 0 °C permite validar que la resistencia del PRT corresponde al valor esperado en el punto de referencia del agua-hielo, confirmando que la modificación del conector no afecta la integridad ni la exactitud de la medición.

Figura 2. Nuevo conector arreglado y encendido del equipo.

- 6.1. Evitar esfuerzos mecánicos sobre el nuevo conector para no afectar las soldaduras internas.
- 6.2. Manipular el sensor siguiendo las recomendaciones del fabricante.
- 6.3. Realizar calibraciones periódicas conforme al uso y criticidad del proceso donde será instalado.
