INFORME DE MANTENIMIENTO PREVENTIVO BÁSICO

Informe No.:	64698.1	Fecha de Mantenimiento:	2026-02-04
Propietario:	ANDES KINKUNA S.A.	Técnico de Mantenimiento:	Mauricio Landivar
Dirección:	PUJILÍ - VÍA A SAN JUAN, PUJILI, COTOPAXI (SEDE PRINCIPAL)

Equipo:	Balanza	Código empresa:	QSI-UPA-LUM-01
Marca:	FIDELITY	Rango:	(0 a 3000) gr
Modelo:	DC-3000L	División de escala:	0.1 gr
Serie:	D173DC-3000L008	Ubicación:	*****

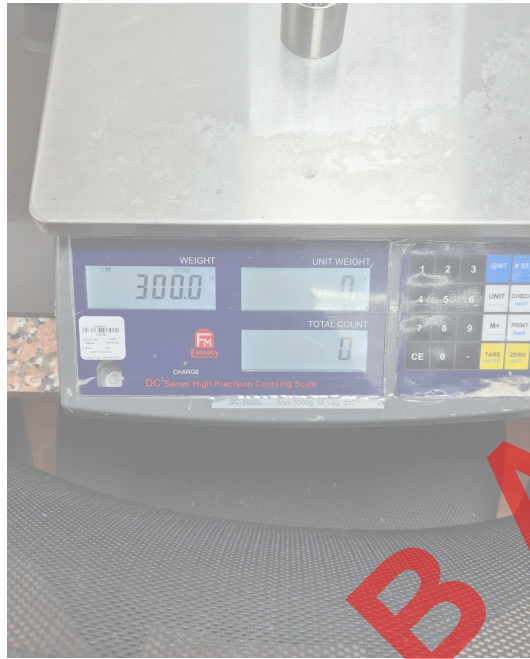
Se inspeccionó visualmente la estructura de la balanza se encuentra en buen estado, no presenta oxidación o residuos debido al uso. Se enciende pero debido a que no tiene mucha carga la batería se apaga unos momentos después.

Figura 1. Vista frontal del equipo.

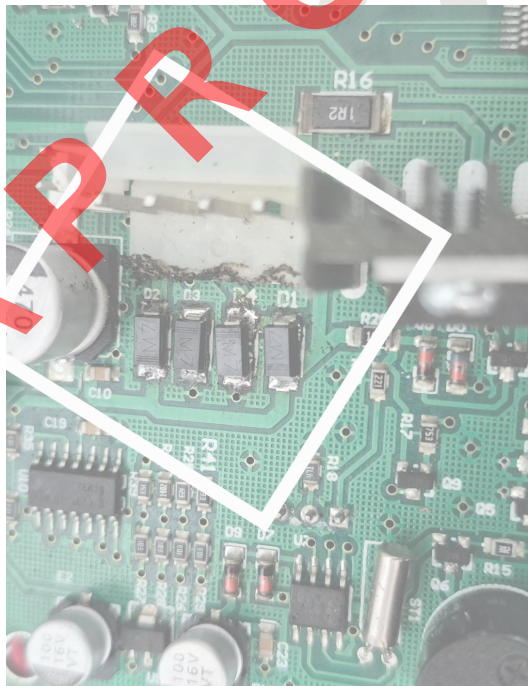
Se procedió con el desmontaje de la balanza para llegar a la placa electrónica. La placa electrónica en todos los componentes se encuentra en buen estado, se debía cambiar los diodos ya que al momento de comprobar su funcionamiento daban valores de que sufrieron daños. Se reemplazaron los cuatro diodos siguiendo el mismo esquema de sentido que tenía al principio. Aunque mejoró la polaridad de conexión el voltaje no pasaba a la placa para el bypass que permite que funcione y cargue a la batería. Los componentes de la placa se encuentran en buen estado y el funcionamiento de los diodos nuevos es el correcto. Por lo que la balanza presenta un problema interno en el circuito del bypass, aunque conectando una fuente de alimentación en la parte de la batería, la balanza enciende y funciona.

- 5.1. Se reemplazaron los diodos pero el circuito del bypass seguía sin funcionar.
- 5.2. Se verificó el estado de cada componente del bypass y está en óptimas condiciones.
- 5.3. El sentido de colocación de los diodos fue igual al que vino por detalle de fabrica.
- 5.4. El circuito de bypass presenta un problema interno en la placa electrónica.
- 5.5. La balanza funciona con la carga de la batería interna que posee.

Figura 2. Diodos nuevos.

- 6.1. Se recomienda usar una fuente externa para la carga de la batería ya que sirve y su vida útil es óptima.
