INFORME DE REVISIÓN TÉCNICA

Analizador de Gases

Informe No.:	66185	Fecha de Revisión:	2026-02-18
Propietario:	Empresa Publica Municipal de Agua Potable y Alcantarillado de Ibarra.	Técnico de Mantenimiento:	Ing. Isaac Calle
Dirección:	Calles Juan Martínez de Orbe S/N y Machala tras el hospital del IESS

Equipo:	Analizador de Gases	Código empresa:	*****
Marca:	VENTIS	Rango:	10.1 CO ppm 101.6 CO ppm 9.9 C3H6 ppm 99.1 C3H6 ppm
Modelo:	MX4	División de escala:	1 CO ppm 1 C3H6 ppm
Serie:	17082W1-042	Ubicación:	Laboratorio

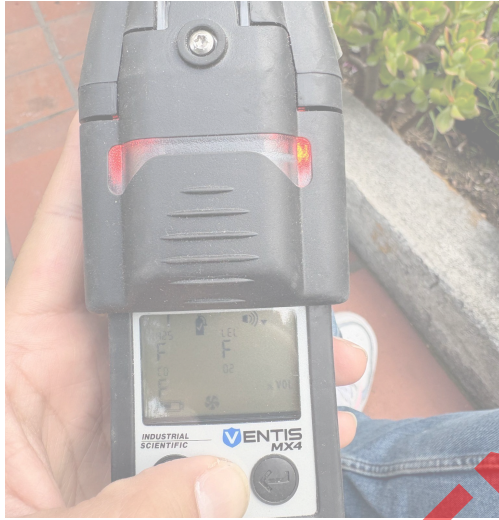
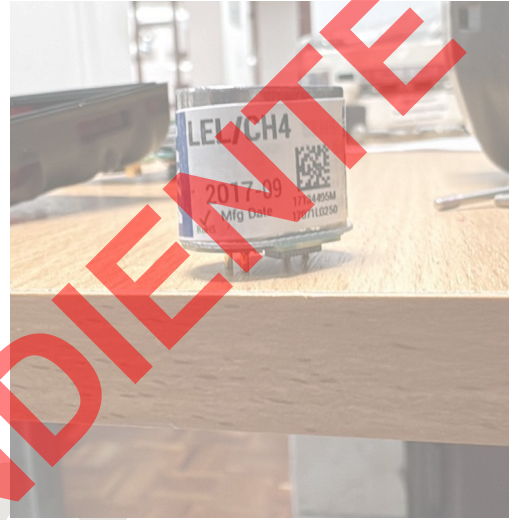
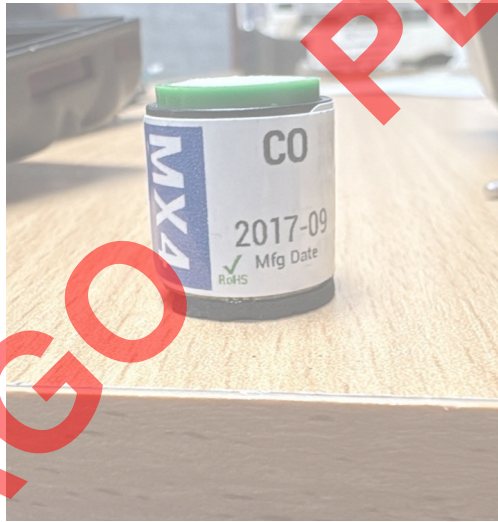
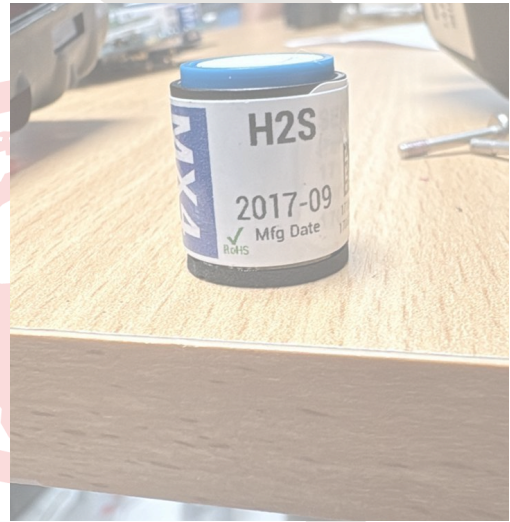
- Estado de carcasa: presenta desgaste superficial por uso normal.
- Pantalla LCD: funcional y sin daños estructurales.
- Botonera: operativa.
- Compartimento de sensores y filtro: sin evidencia de daño físico externo visible.

Durante la verificación funcional se detecta que los sensores presentan condición de fin de vida útil / respuesta inestable, evidenciando necesidad de reemplazo para garantizar mediciones confiables.

- Los sensores electroquímicos y catalíticos instalados han alcanzado su vida útil estimada.

- Existe degradación en la capacidad de respuesta.
- No es posible realizar calibración confiable sin reemplazo previo de sensores.
- El equipo no es apto para uso operativo hasta realizar el cambio correspondiente.

- Reemplazo inmediato de los sensores de: O₂, CO, H₂S y LEL.
- Realizar calibración completa posterior al reemplazo.
- Ejecutar prueba de respuesta (bump test) posterior a calibración.
- Registrar nueva fecha de instalación de sensores y actualizar control de vigencia.
