INFORME DE REVISION

No. de Informe:	66193	Fecha de revisión:	2026-19-02
Descripción del proyecto y/o Equipo:		Cinta de aforo con sensor de temperatura	
Marca:	MMC International Corp.	Modelo:	D-2401-2
No. de serie:	18534	ID/Código:	N/A
Propietario:	José María Morelos II		
Contacto:	N/A		
Informe realizado por:	Ing. Rodrigo Tejada

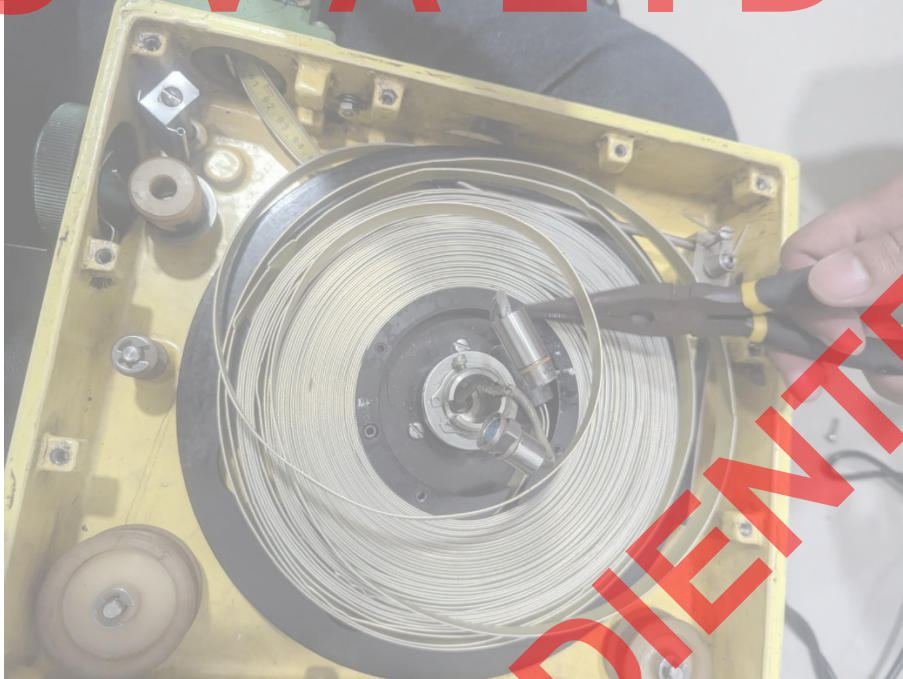
Al abrir el equipo notamos que la cinta esta fuera de los rollos guías y se encuentra enrollada fuera del carrete recolector, durante el enrollado se detectó un punto de quiebre de la cinta que provoca una fluctuación en la lectura del sensor, se aplica soldadura y cable de cobre al área afectada para reestablecer la comunicación. En vista que la cinta al enrollarla nuevamente durante las mediciones tiende a estirarse, una soldadura puede no ser una solución definitiva debido a factores netamente físicos, el estiramiento podría romper alguna otra parte del cable o soltar la parte que fue reparada. Para efectos de calibración puede ser utilizada y terminado el procedimiento de rebobinado se traslada al área de calibración para realizarle el procedimiento correspondiente.

Fig 1 Cinta fuera de los rodillos guía, llegó a trabarse en el mecanismo causando fallas en el desplazamiento de la cinta

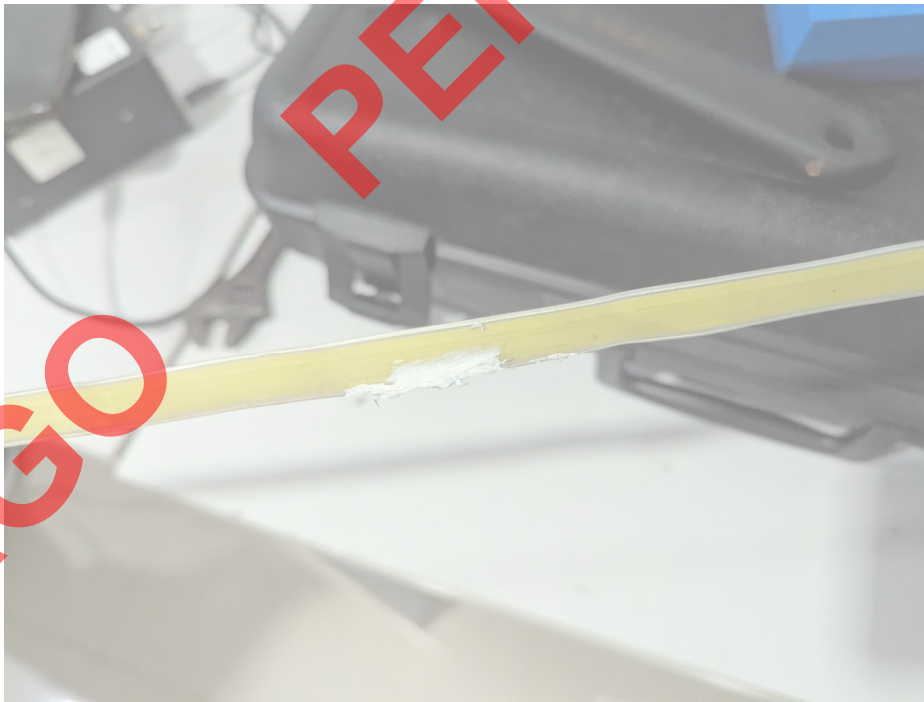
Fig 2. Reparación del punto afectado, se colocó silicon para evitar que se rompa, pero esa capa de silicón podria fallar en un entorno donde hayan combustibles o químicos fuertes.

- En vista de el mecanismo de acción y de condiciones de uso, no es recomendable utilizar un equipo con posibles puntos donde pueda producirse una chispa (soldadura del cable), la cual podría provocar un accidente severo.
- Reemplazo del equipo debido a la fatiga del cableado de señal del sensor a la placa.
- De ser posible, conseguir el repuesto de la cinta, ya que es una opción viable para reestablecer el equipo.

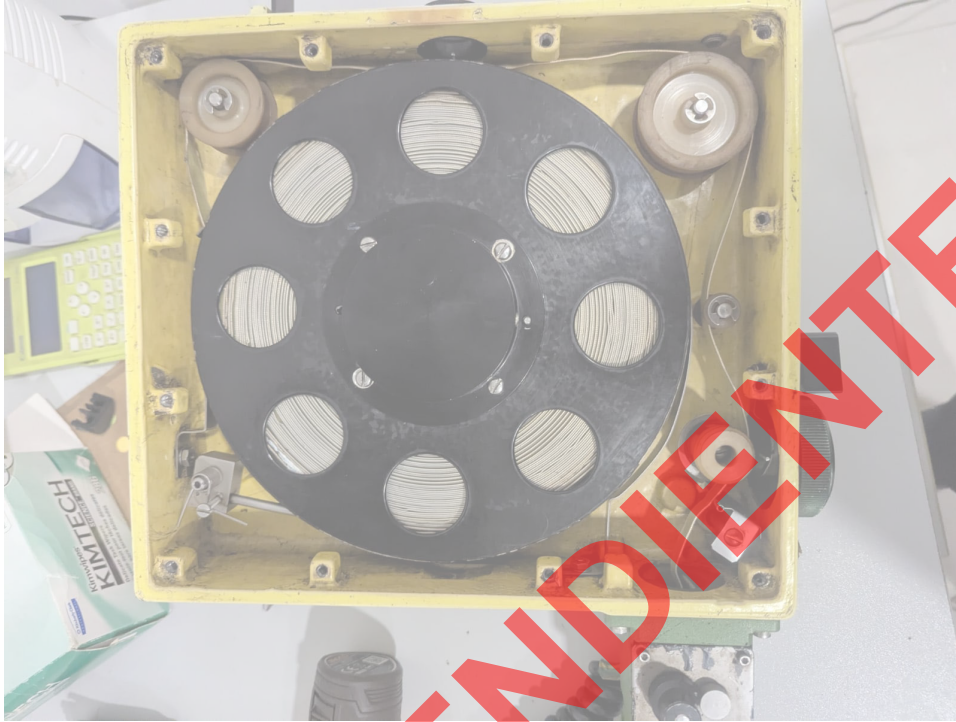
Fig 3. Cinta rebobinada de manera correcta, se recolocaron las guías y resortes para evitar que vuelva a enredarse en el eje

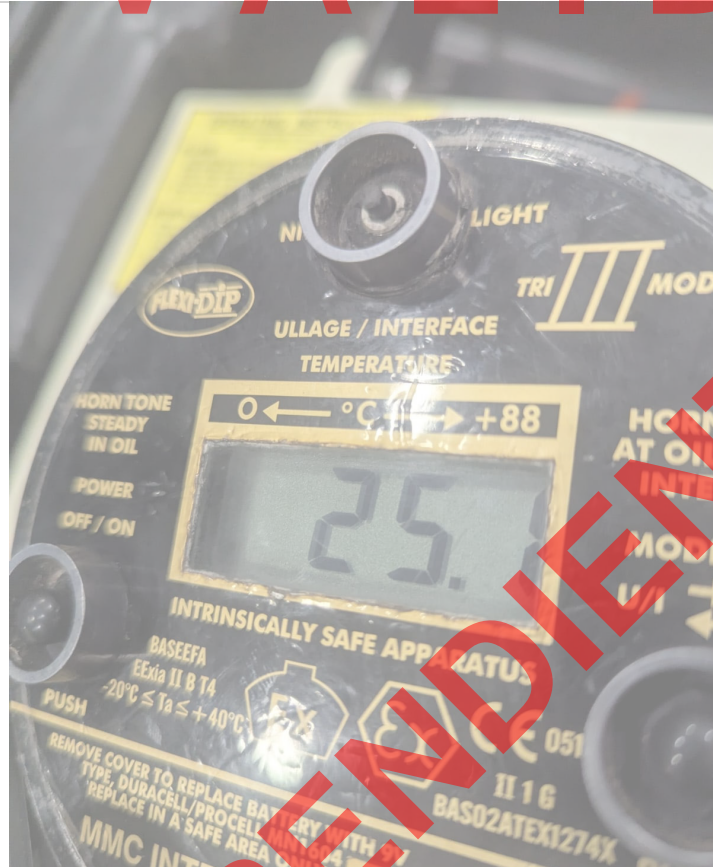
Fig 4. Sensor de temperatura registrando de manera correcta.
