INFORME DE REVISION

No. de Informe:	66191	Fecha de revisión:	2026-19-02
Descripción del proyecto y/o Equipo:		Cinta de aforo con sensor de temperatura	
Marca:	MMC International Corp.	Modelo:	D-2401-2
No. de serie:	18535	ID/Código:	N/A
Propietario:	José María Morelos II		
Contacto:	N/A		
Informe realizado por:	Ing. Rodrigo Tejada

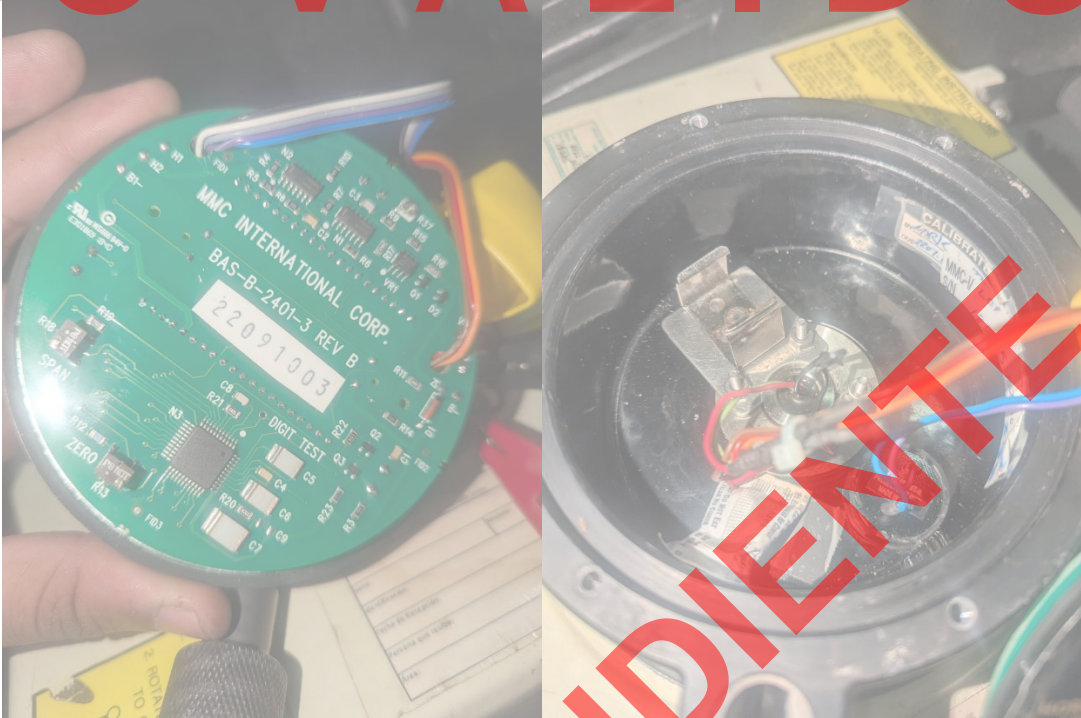
Fig 1 Placa en buen estado

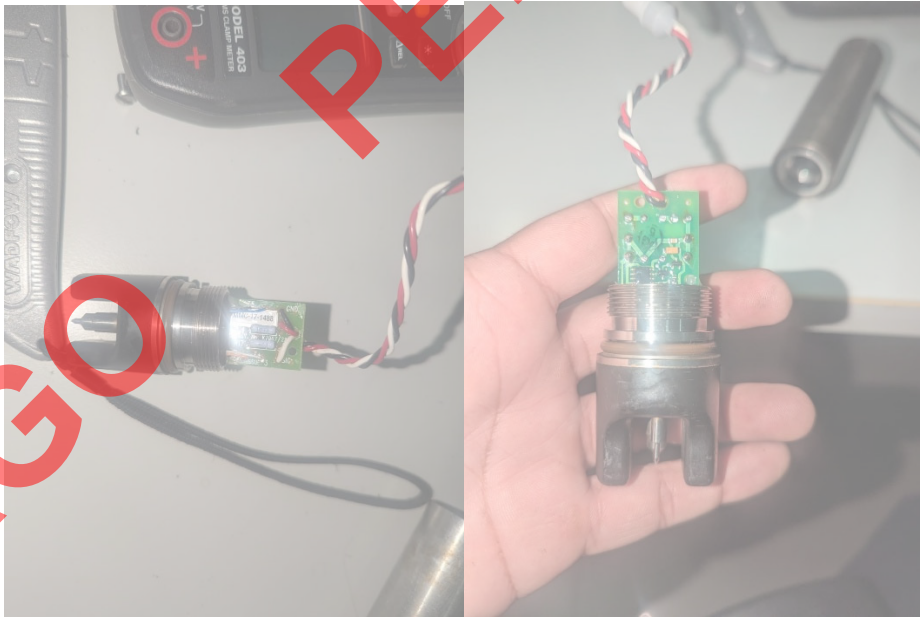
Fig 2. Sensor de temperatura en buen estado

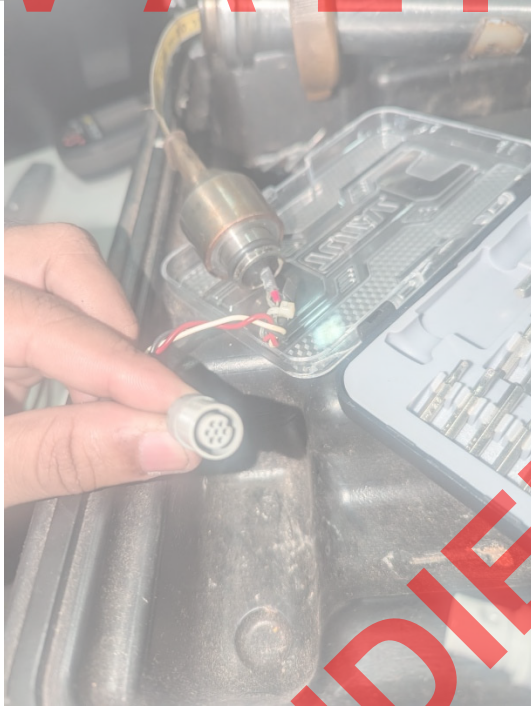
Fig 3. Conector del sensor en buen estado

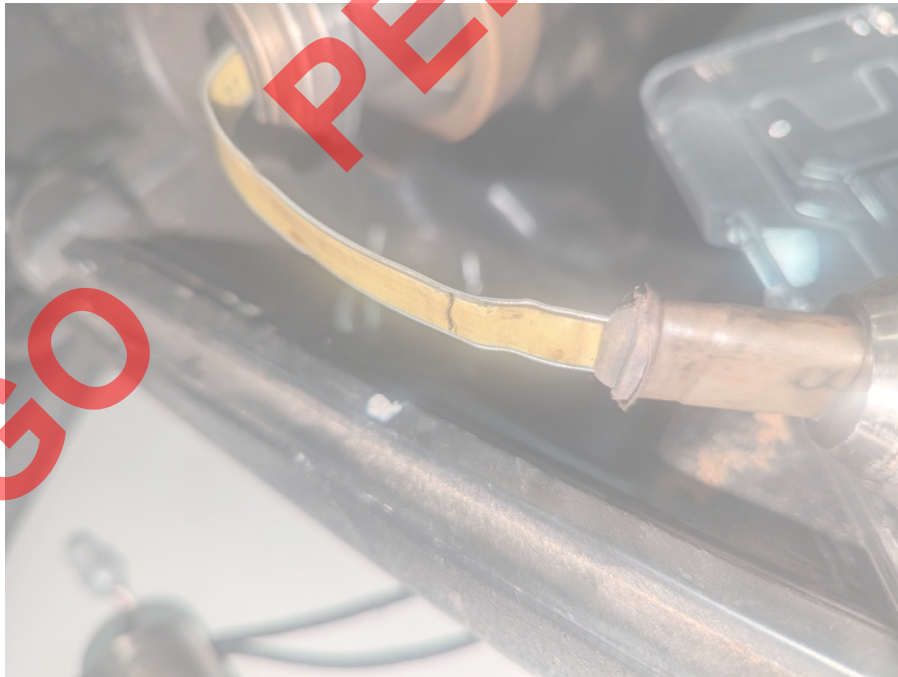
Fig 4. Punto de interrupción de señal, cable suelto

- En vista de el mecanismo de acción y de condiciones de uso, no es recomendable utilizar un equipo con posibles puntos donde pueda producirse una chispa (soldadura del cable), la cual podría provocar un accidente severo.
- Reemplazo del equipo debido a la fatiga del cableado de señal del sensor a la placa.
- De ser posible, conseguir el repuesto de la cinta, ya que es una opción viable para reestablecer el equipo.

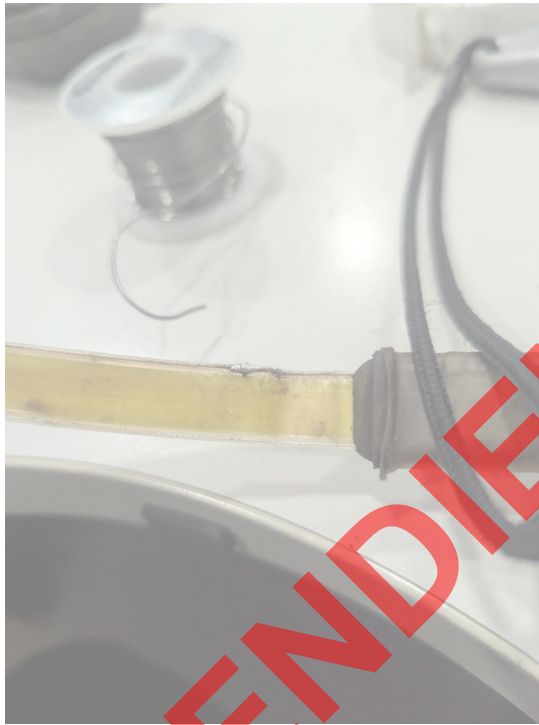
Fig 5. Soldadura realizada, Funcion momentane hasta que se realiza movimiento en la cinta, sugiriendo otro u otros puntos de ruptura.

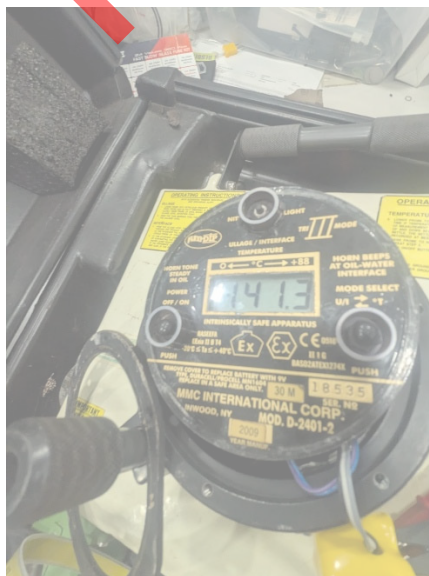
Fig. 6 Falla persistente en el equipo.
