INFORME DE MANTENIMIENTO PREVENTIVO Handling Sling

Informe No.:	66758	Fecha de Revisión:	2026-03-10	Técnico Mantenimiento:
Propietario:	AVIANCA - ECUADOR S.A.	Próxima fecha de Mantenimiento:	2027-03-10	Ing. Isaac Calle
Dirección:	Luis Tamayo N24-33 Y Baquerizo Moreno

Equipo:	Línea de Vida Autoretractil	R:	R0824826
Marca:	E.P.I	Capacidad Nóminal:	130 kg
Modelo:	HE-30	Longevidad de línea:	3 m
Serie:	24A053	PartNumber:	63011-00A

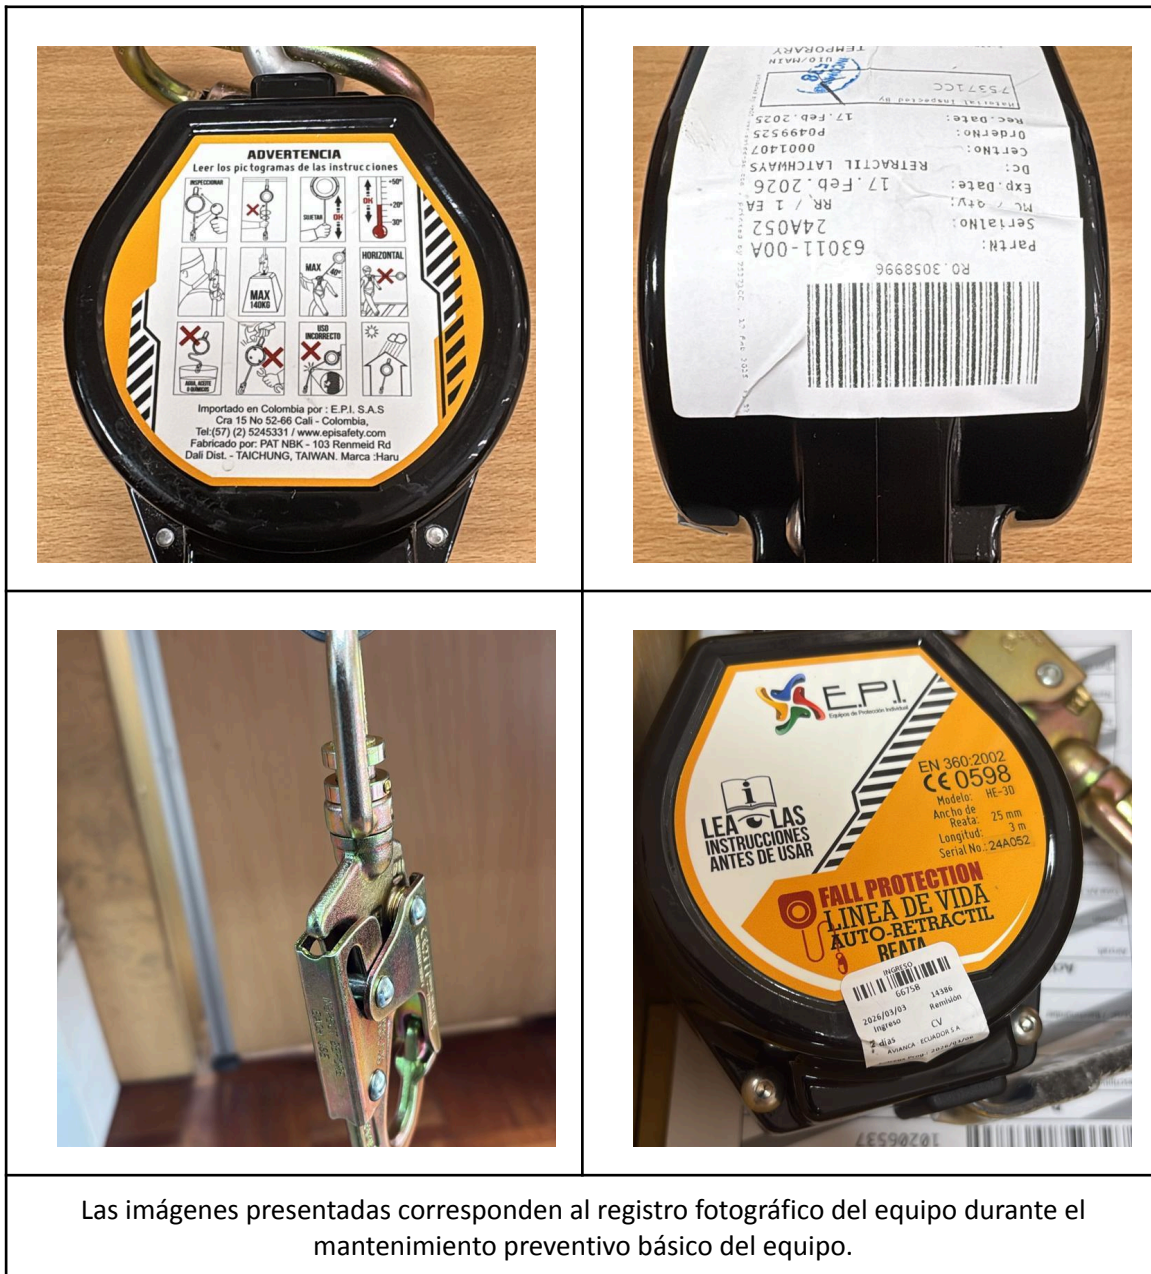
Equipo: HE-30

Las imágenes presentadas corresponden al registro fotográfico del equipo durante el mantenimiento preventivo básico del equipo.
