INFORME DE MANTENIMIENTO REVISIÓN TÉCNICA

LABORATORIO DE QUÍMICA

Informe No.:	56518	Fecha de Revisión:	2025-09-02
Propietario:	CONSTRUCCIONES Y PRESTACIONES PETROLERAS S.A. CPP.	Técnico de Mantenimiento:	Ing. Isaac Calle
Dirección:	LA CORUÑA N28-14 Y MANUEL ITURREY, QUITO, PICHINCHA (SEDE PRINCIPAL)

Equipo:	Alcoholímetro / Alcohocheck	Código empresa:	*****
Marca:	Suracell	Rango:	(0 a 6.0) g/l
Modelo:	iblow 10	División de escala:	0.01 g/l
Serie:	TTBN2F0005	Ubicación:	Laboratorio

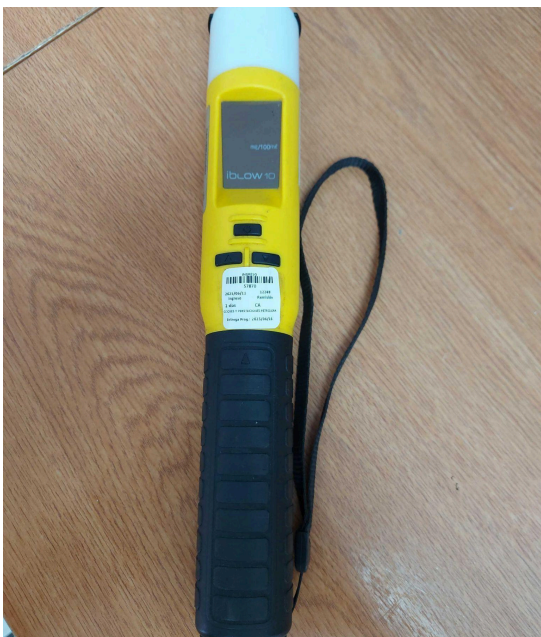
Fig. 1 Vista general del Equipo

- La carcasa externa del equipo presenta condiciones óptimas, sin indicios de fisuras, abrasiones ni deterioros significativos. La pantalla y el conjunto de botones conservan su integridad estructural y funcionalidad plena.

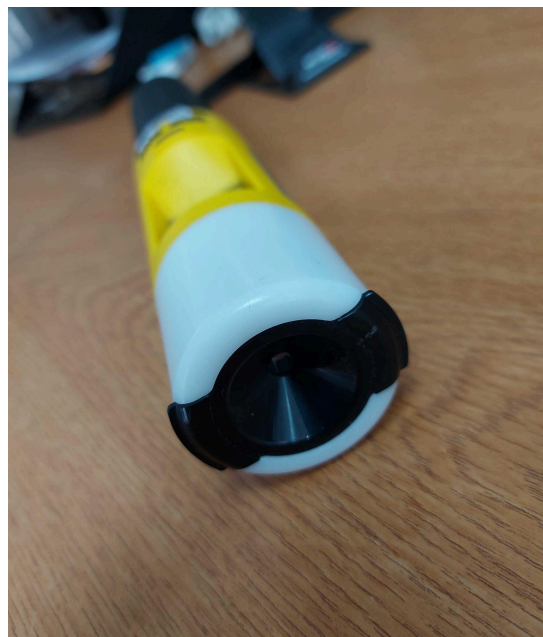
Fig. 2 Vista superior (Boquilla)

- Los compartimentos internos y los accesorios asociados (boquillas y adaptadores) se encuentran completos y en condiciones óptimas de conservación, sin evidencias de desgaste prematuro, deformaciones o anomalías visibles. Durante la inspección no se identificaron deficiencias en el ensamblaje ni componentes con signos de deterioro estructural o afectación funcional.

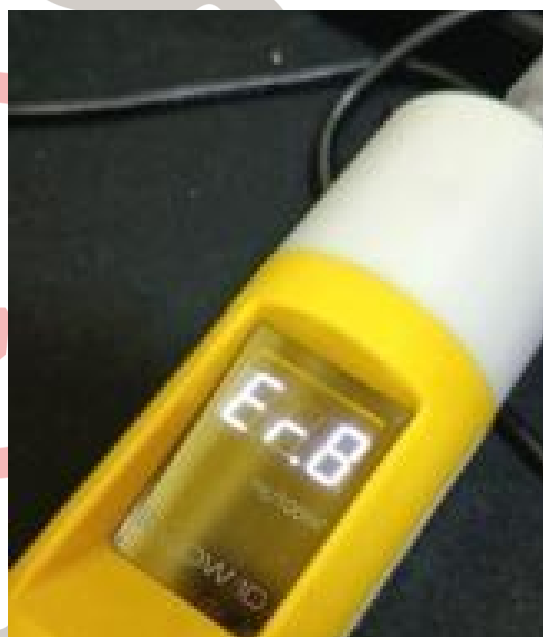
Fig. 4 Prueba patrón

- 5.1. Tras las intervenciones de mantenimiento y los intentos de calibración, se determinó que el sensor de alcohol presenta un desgaste irreversible. Si bien aún emite lecturas, estas resultan inconsistentes y no corresponden al patrón de etanol de referencia, generando de manera reiterada la alerta **“ER.8 – Error de calibración”**, lo que imposibilita su ajuste metrológico. Este hallazgo confirma que el sensor ha alcanzado el final de su vida útil operativa.
- 5.2. En consecuencia, se recomienda el **reemplazo inmediato del sensor de alcohol** para restituir la confiabilidad del equipo. De manera complementaria, se sugiere considerar también el **reemplazo de la bomba de succión**, con el fin de garantizar la correcta aspiración de muestra y preservar la exactitud en las futuras calibraciones.
