# INFORME DE MANTENIMIENTO REVISIÓN TÉCNICA

## LABORATORIO DE QUÍMICA

<b>Informe No.:</b>	57869	<b>Fecha de Revisión:</b>	2025-09-02
<b>Propietario:</b>	CONSTRUCCIONES Y PRESTACIONES PETROLERAS S.A. CPP.	<b>Técnico de Mantenimiento:</b>	Ing. Isaac Calle
<b>Dirección:</b>	LA CORUÑA N28-14 Y MANUEL ITURREY, QUITO, PICHINCHA (SEDE PRINCIPAL)

<b>Equipo:</b>	Alcoholímetro / Alcohocheck	<b>Código empresa:</b>	TBN7D0006
<b>Marca:</b>	Suracell	<b>Rango:</b>	(0 a 6.0) g/l
<b>Modelo:</b>	iblow 10	<b>División de escala:</b>	0.01 g/l
<b>Serie:</b>	TBN7D0006	<b>Ubicación:</b>	Laboratorio

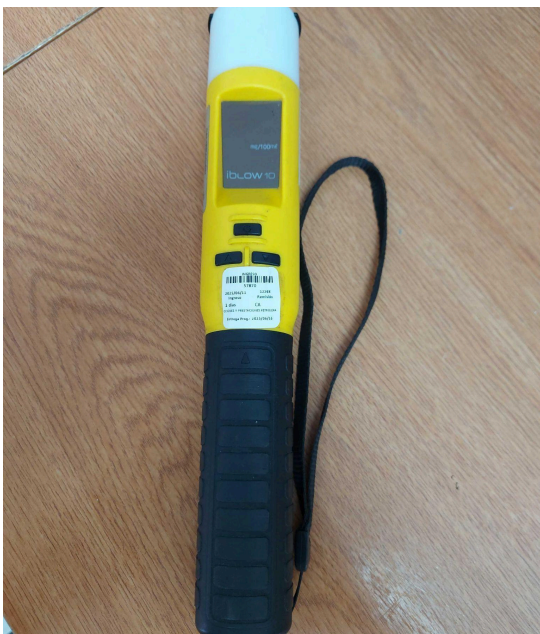
**Fig. 1 Vista general del Equipo**

- La carcasa externa del equipo se encuentra en condiciones óptimas, sin evidencias de fisuras, abrasiones ni signos de deterioro relevantes. Tanto la pantalla como el conjunto de botones mantienen plena operatividad y conservación estructural.

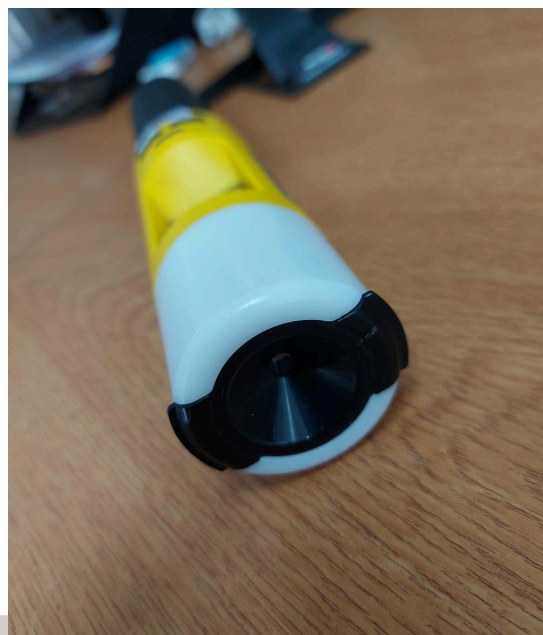
**Fig. 2 Vista superior (Boquilla)**

- Los compartimentos internos, así como los accesorios correspondientes (boquillas y adaptadores), se encuentran completos y en adecuado estado de conservación, sin evidencias de desgaste o anomalías. Durante la verificación no se detectaron deficiencias en el ensamblaje ni presencia de componentes con deterioro estructural o funcional.

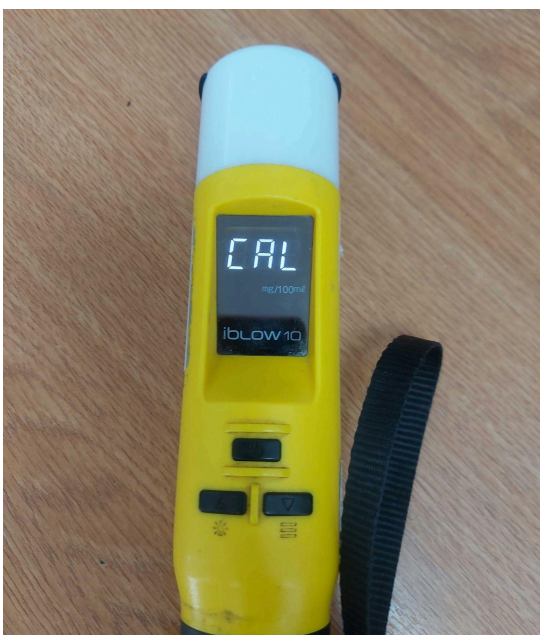
**Fig. 3 Desbloqueo**

- Se verifica el estado general del equipo, sus componentes físicos están en buenas condiciones. Se procede a la calibración del equipo con el fin de asegurar mediciones precisas durante las pruebas de alcohol en aire espirado y nos salta la alerta “ER.8 – Error de calibración”, este mensaje aparece cuando la bomba de succión no está funcionando, procedemos a destapar el equipo y revisar su funcionamiento, la bomba no responde adecuadamente.

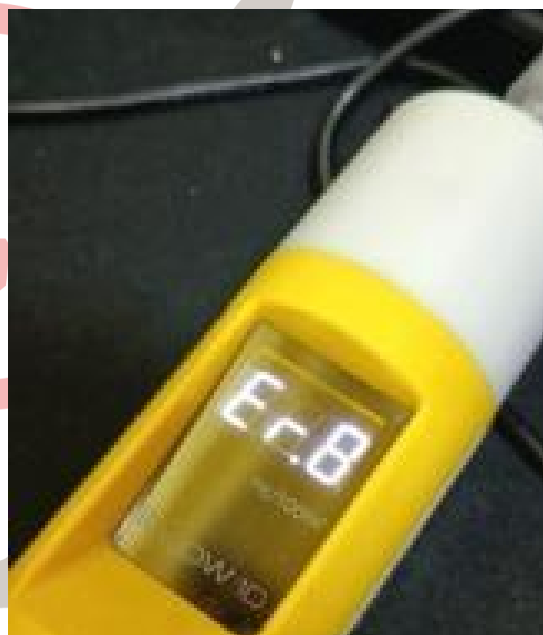
**Fig. 4 Prueba patrón**

- Se procedió a realizar la lubricación y optimización del mecanismo de activación y desplazamiento, incluyendo el módulo correspondiente al sensor de alcohol. Posteriormente, se efectuó un segundo intento de calibración; no obstante, el equipo mantuvo la alerta “**ER.8 – Error de calibración**”. Este comportamiento confirma que, si bien el sensor continúa generando lecturas, dichas mediciones no guardan correspondencia con el patrón de etanol de referencia. En consecuencia, el sensor de alcohol no admite procesos de recalibración adicionales, determinándose que ha alcanzado el límite de su vida útil operativa.

5.1. Tras la ejecución de labores de mantenimiento preventivo y correctivo, así como los intentos de calibración, se determinó que el **sensor electroquímico de alcohol** presenta un desgaste irreversible en su elemento activo. Aunque el componente aún genera señal de salida, las lecturas obtenidas son inestables y no guardan correlación con la concentración patrón de etanol de referencia, generando de manera recurrente la alerta de sistema **“ER.8 – Error de calibración”**. Esta condición confirma la imposibilidad de restituir el ajuste metrológico y determina que el sensor ha alcanzado el límite de su vida útil operativa.

5.2. En consecuencia, se recomienda el **reemplazo inmediato del sensor electroquímico de alcohol**, a fin de restituir la trazabilidad y confiabilidad de las mediciones. De manera complementaria, se sugiere evaluar y, de ser necesario, **sustituir la bomba de succión**, dado que su desempeño limitado puede comprometer la correcta aspiración de muestra y afectar la exactitud en futuras calibraciones del sistema.
