# INFORME DE MANTENIMIENTO PREVENTIVO BÁSICO

<b>Informe No.:</b>	57506.1	<b>Fecha de Revisión:</b>	2025-05-31
<b>Propietario:</b>	SEIDLABORATORY CIA LTDA	<b>Técnico de Mantenimiento:</b>	Ing. Isaac Calle
<b>Dirección:</b>	MELCHOR TOAZA 2 Y AV. DEL MAESTRO, QUITO, PICHINCHA (SEDE PRINCIPAL)

<b>Equipo:</b>	MICROPIPETA	<b>Código empresa:</b>	IN.AA.PA5
<b>Marca:</b>	BRAND	<b>Rango:</b>	(10 a 100) µl
<b>Modelo:</b>	TRANSFERPETTE S	<b>División de escala:</b>	0.1 µl
<b>Serie:</b>	22G25363	<b>Ubicación:</b>	Laboratorio

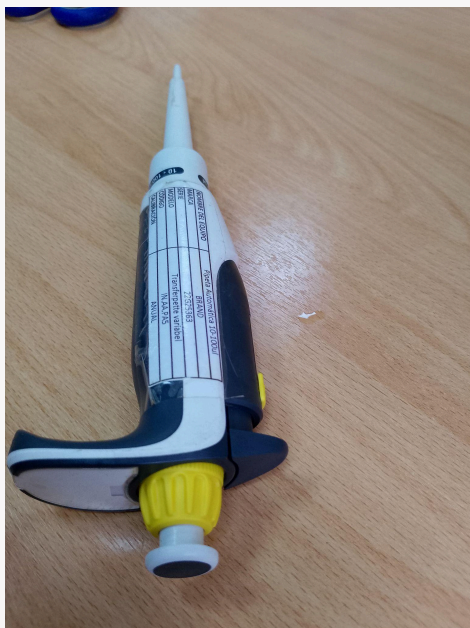
**Fig. 1: Vista general del Equipo  
(Vista lateral izquierda)**

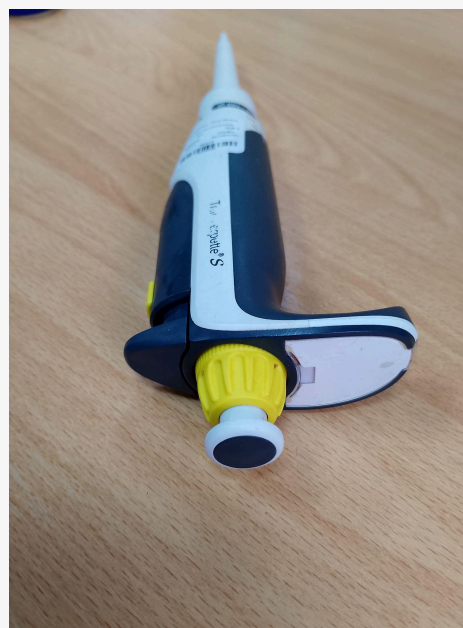
**Fig. 2: Vista general del Equipo  
(Vista lateral derecha)**

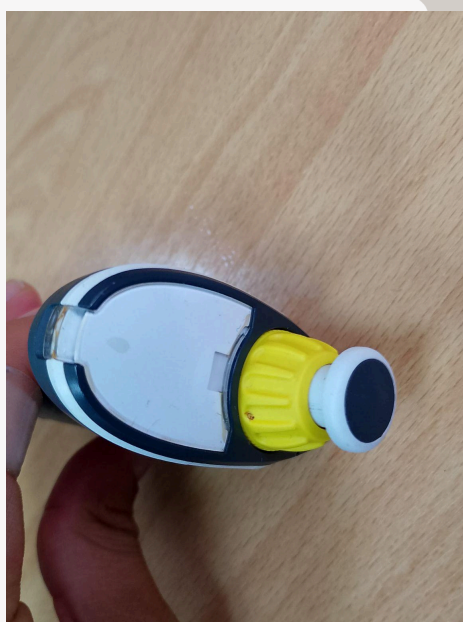
Se inspeccionó el botón de accionamiento con el fin de asegurar una respuesta mecánica precisa y libre de fricción anormal. Adicionalmente, se llevó a cabo una limpieza preventiva para eliminar residuos que pudieran comprometer su sensibilidad o alterar su funcionamiento

**Fig. 3: Émbolo**

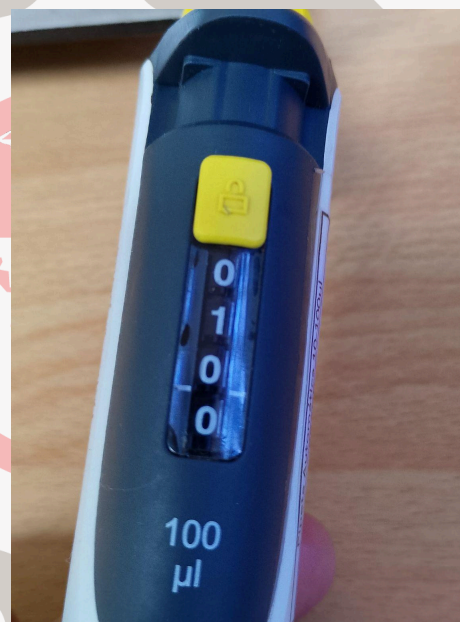
Se verificó el correcto funcionamiento del indicador de volumen y del sistema de regulación, comprobando su fluidez, precisión de lectura y ausencia de atascos. Las superficies circundantes fueron limpiadas para optimizar la visibilidad y prevenir el ingreso de partículas que puedan afectar la calibración.

**Fig. 4: Dial de medición**
