# INFORME DE MANTENIMIENTO PREVENTIVO BÁSICO

<b>Informe No.:</b>	59982	<b>Fecha de Mantenimiento:</b>	2025-08-29
<b>Propietario:</b>	CONSTRUCCIONES Y PRESTACIONES PETROLERAS S.A. CPP	<b>Técnico de Mantenimiento:</b>	Jonathan Fonseca
<b>Dirección:</b>	LA CORUÑA N28-14 Y MANUEL ITURREY, QUITO, PICHINCHA

<b>Equipo:</b>	Doppler Fetal	<b>Código empresa:</b>	*****
<b>Marca:</b>	Advanced	<b>Rango:</b>	*****
<b>Modelo:</b>	PD-100 Pro	<b>División de escala:</b>	*****
<b>Serie:</b>	304172- M17705010042	<b>Ubicación:</b>	*****

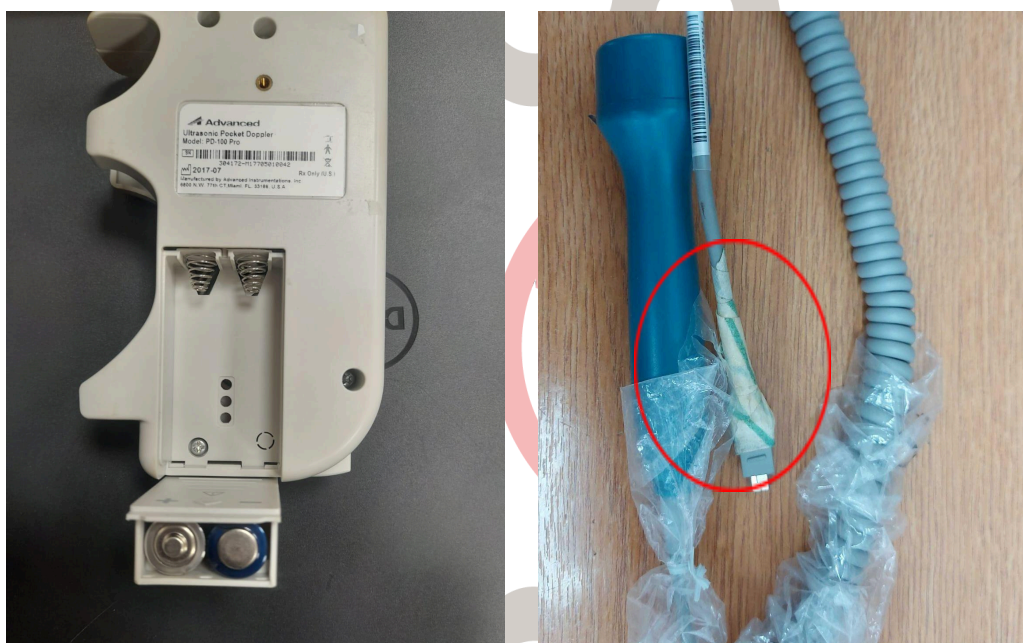
De igual manera se encuentra que el cable del sensor doppler tiene su recubrimiento plástico dañado, se pone capa aislante y cinta aislante para prevenir futuros daños al cable del sensor; sin embargo, por el momento no interfiere con el uso del equipo.

**Figura 2. Parte eléctrica y daño en recubrimiento del sensor.**
