INFORME DE REVISIÓN TÉCNICA

LABORATORIO DE VARIABLES ELÉCTRICAS

Informe No.:	65392	Fecha de Revisión:	2026-01-27
Propietario:	INT FOOD SERVICES CORP S.A.	Técnico de Mantenimiento:	Tec. Mauricio Landívar
Dirección:	IÑAQUITO / COREA 126 Y AV. AMAZONAS, QUITO, PICHINCHA

Equipo:	Consistómetro	Código empresa:	CSM-CDE-002
Marca:	N/A	Rango:	*****
Modelo:	N/A	División de escala:	*****
Serie:	INN-65392	Ubicación:	*****

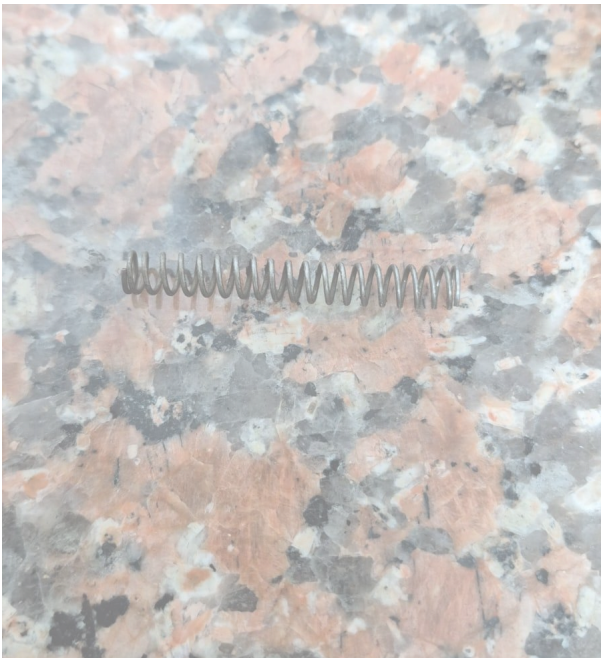
Resultados 2do Nivel: El equipo funciona de manera correcta al momento de realizar una prueba, pero es un poco duro al momento de poner en una posición debido a que los resortes internos presentan oxidación debido al uso, por lo que han perdido parte de sus propiedades elásticas y se ha vuelto rígido al colocar en posición de medida.

Figura 1: Resorte.

- a) Cambiar de resorte.

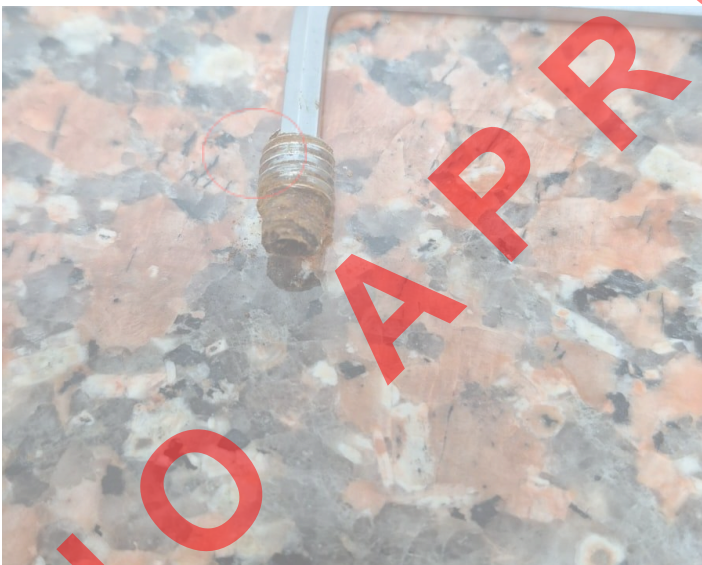
- a) El equipo funciona pero su posición es fuerte de colocar.
- b) Los resortes presentan oxidación.

Figura 3: Oxidación
