## INFORME DE REVISIÓN TÉCNICA

### LABORATORIO DE VARIABLES ELÉCTRICAS

Informe No.:	65392	Fecha de Revisión:	2026-01-27
Propietario:	INT FOOD SERVICES CORP S.A.	Técnico de Mantenimiento:	Tec. Mauricio Landívar
Dirección:	IÑAQUITO / COREA 126 Y AV. AMAZONAS, QUITO, PICHINCHA

Equipo:	Consistómetro	Código empresa:	CSM-CDE-002
Marca:	N/A	Rango:	*****
Modelo:	N/A	División de escala:	*****
Serie:	INN-65392	Ubicación:	*****

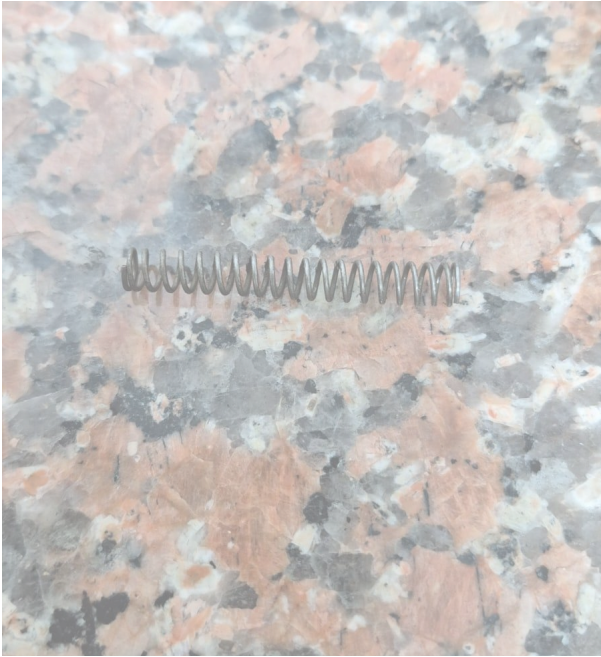
**Resultados 2do Nivel:** El equipo funciona de manera correcta al momento de realizar una prueba, pero es un poco duro al momento de poner en una posición debido a que los resortes internos presentan oxidación debido al uso, por lo que han perdido parte de sus propiedades elásticas y se ha vuelto rígido al colocar en posición de medida.

Figura 1: Resorte.

- a) Cambiar de resorte.

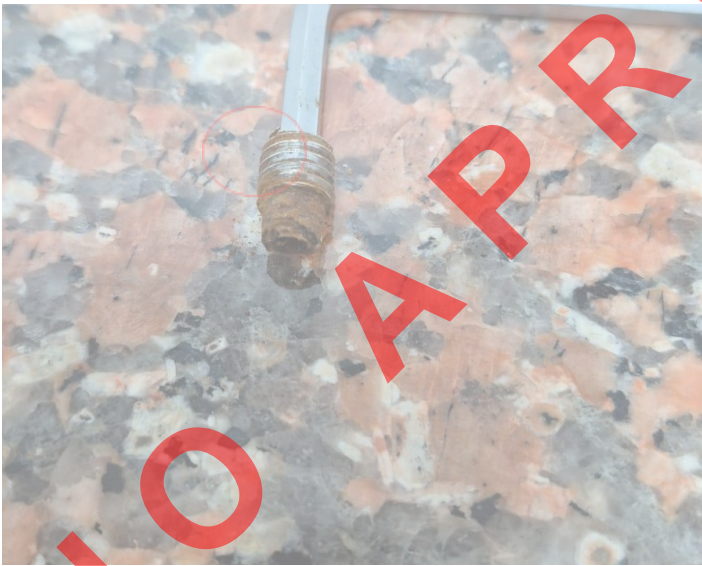
Figura 3: Oxidación
