INFORME DE REVISIÓN TÉCNICA

LABORATORIO DE VARIABLES ELÉCTRICAS

Informe No.:	65391	Fecha de Revisión:	2026-01-27
Propietario:	INT FOOD SERVICES CORP S.A.	Técnico de Mantenimiento:	Tec. Mauricio Landívar
Dirección:	IÑAQUITO / COREA 126 Y AV. AMAZONAS, QUITO, PICHINCHA

Equipo:	Consistómetro	Código empresa:	CSM-CDE-001
Marca:	N/A	Rango:	*****
Modelo:	N/A	División de escala:	*****
Serie:	INN-65391	Ubicación:	*****

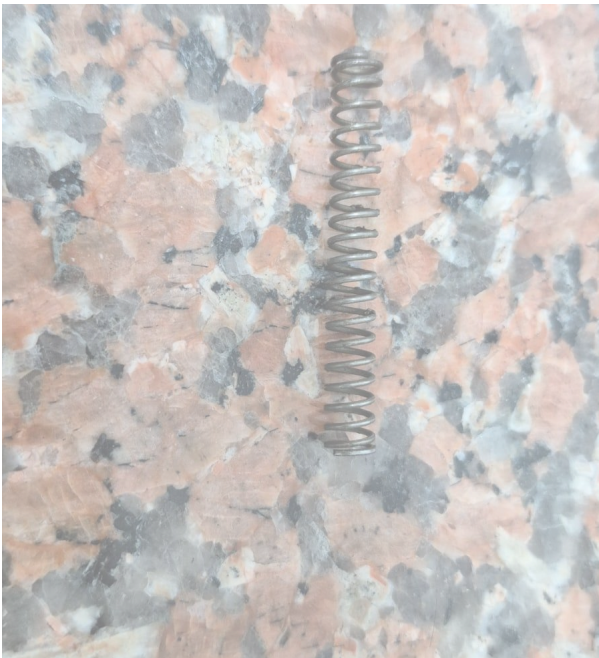
- Verificación de mediciones. (PASS)
- Verificación del estado del resorte. (FAIL).

Resultados 2do Nivel: El equipo funciona de manera correcta al momento de realizar una prueba, pero es un poco duro al momento de poner en una posición debido a que los resortes internos presentan oxidación debido al uso, por lo que han perdido parte de sus propiedades elásticas y se ha vuelto rígido al colocar en posición de medida.

Figura 1: Resorte.

- a) Cambiar de resorte.

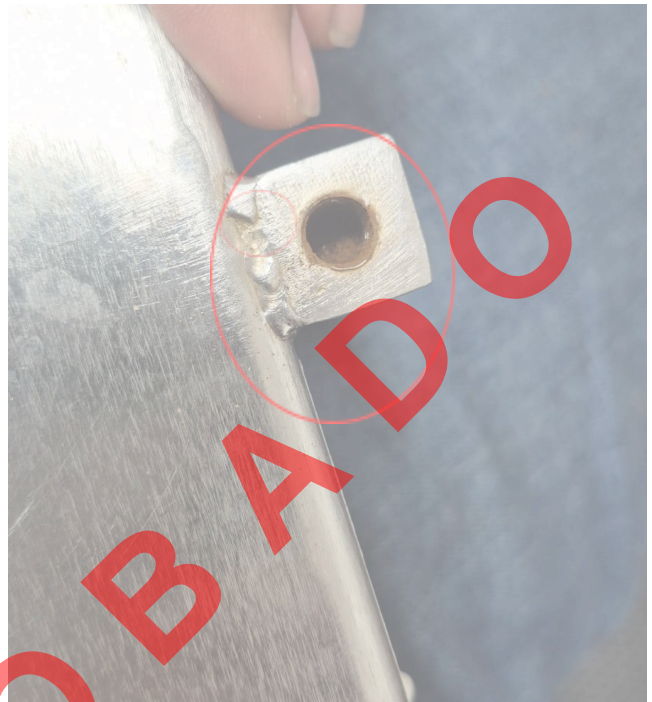
- a) El equipo funciona pero su posición es fuerte de colocar.
- b) Los resortes presentan oxidación.

Figura 2: Oxidación dentro donde se ubica el resorte.

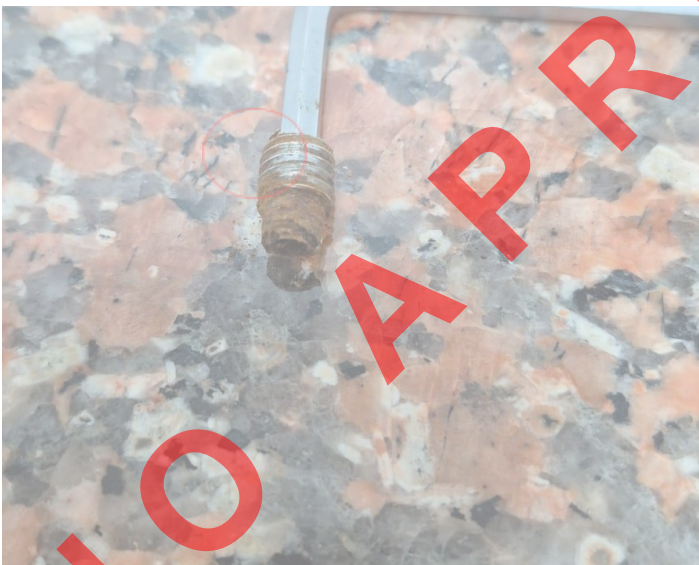
Figura 3: Oxidación
