INFORME DE MANTENIMIENTO PREVENTIVO BÁSICO

Informe No.:	67189	Fecha de Mantenimiento:	2026-03-31
Propietario:	CONSTRUCCIONES Y PRESTACIONES PETROLERAS S.A. CPP	Técnico de Mantenimiento:	Jonathan Fonseca
Dirección:	LA CORUÑA N28-14 Y MANUEL ITURREY, QUITO, PICHINCHA

Equipo:	Ventilador de traslado asistido	Código empresa:	*****
Marca:	Allied	Rango:	*****
Modelo:	EPV200	División de escala:	*****
Serie:	20091103066	Ubicación:	*****

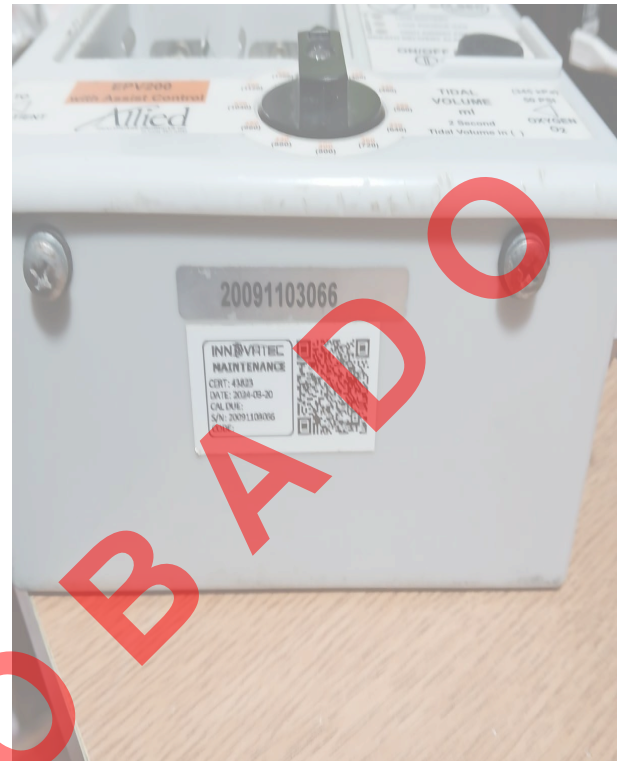
Vista General del Equipo.

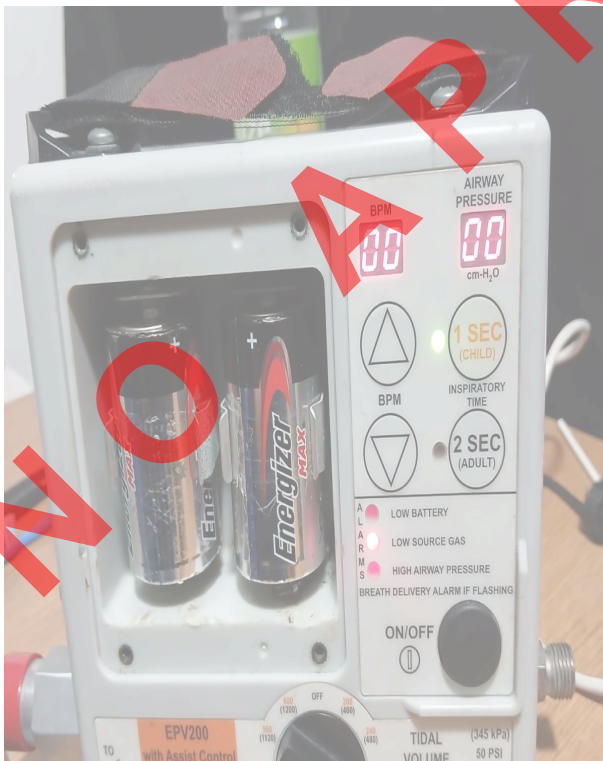
Se observa que el equipo no enciende. Tras inspección visual externa, no se identifican anomalías evidentes. Sin embargo, al retirar la tapa de la zona de las pilas, se detecta sulfato y óxido severo en la placa de contacto de baterías.

Placa de contacto de baterías antes de mantenimiento.

Se procede con la apertura y desmontaje de la placa de contacto de baterías para una inspección detallada. Se realiza una limpieza profunda para remover sulfato y óxido en la zona de contacto.
