INFORME DE REVISION			
No. de Informe:	61830	Fecha de revisión:	2025-10-10
Descripción del proyecto y/o Equipo:		Lazo Amperimétrico	
Marca:	Klein Tools	Modelo:	CL150
No. de serie:	INN-47484	ID/Código:	1246
Propietario:	MECOPT S.A		
Contacto:			
Informe realizado por:	Ing. Rodrigo Tejada

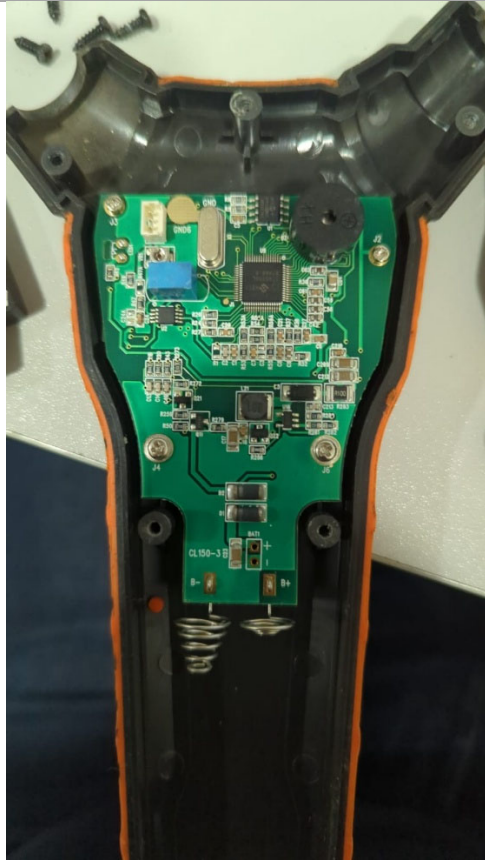
Fig 1 Revisión de placa, no se evidencia corrosión alguna

- El equipo no puede ser usado en ningun rango de medicion en el estado actual.
- El equipo no tiene repuestos de la pieza captora de corriente
- No resulta viable la reparación debido a la dificultad de conseguir un repuesto.

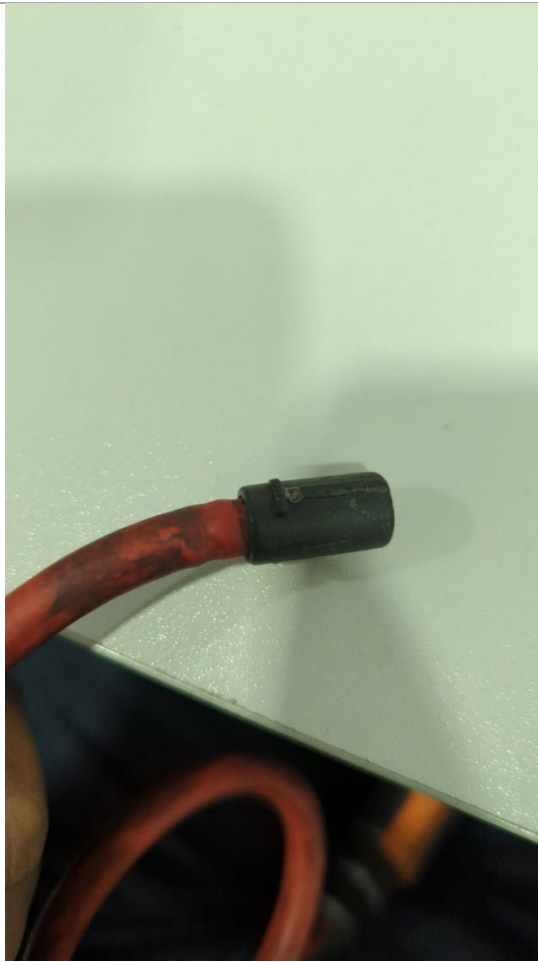
Fig 2. Posible Punto de quiebre del elemento captor de corriente

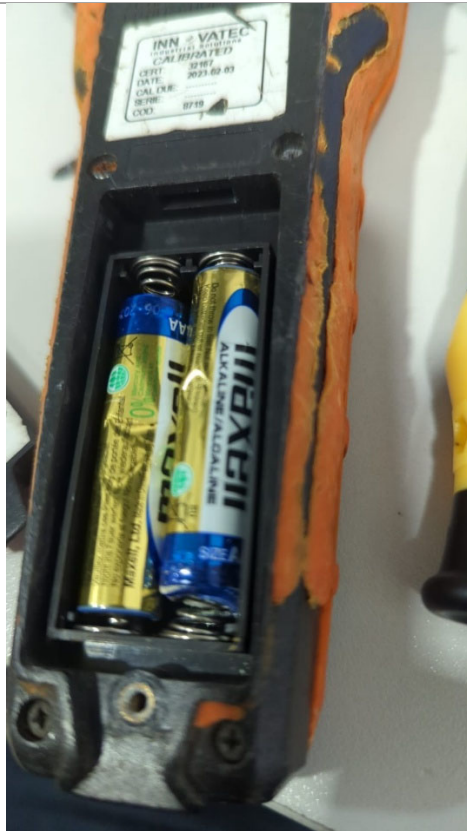
1. Motivo de la revisión:
Equipo o instrumento no registra medidas.
2. Acción Inmediata
Se trasladó al área de revisión y reparación de instrumentos para su debida inspección y ajuste.
3. Complementos de la revisión:
Se procede al desmontaje del equipo en busca de sulfatos, contactos sueltos o corrosión.
4. Observaciones:
Se observa que los componentes internos están en buen estado sin sulfatación ni corrosión, lo que lleva a corroborar la ruptura del lazo en su parte interna lo que requiere el reemplazo del lazo, pieza que no estpa disponible en el mercado. Cabe mencionar que las baterías que estaban en el instrumento estaban golpeadas, provocando su deformación.

Fig. 3 Baterías deformadas

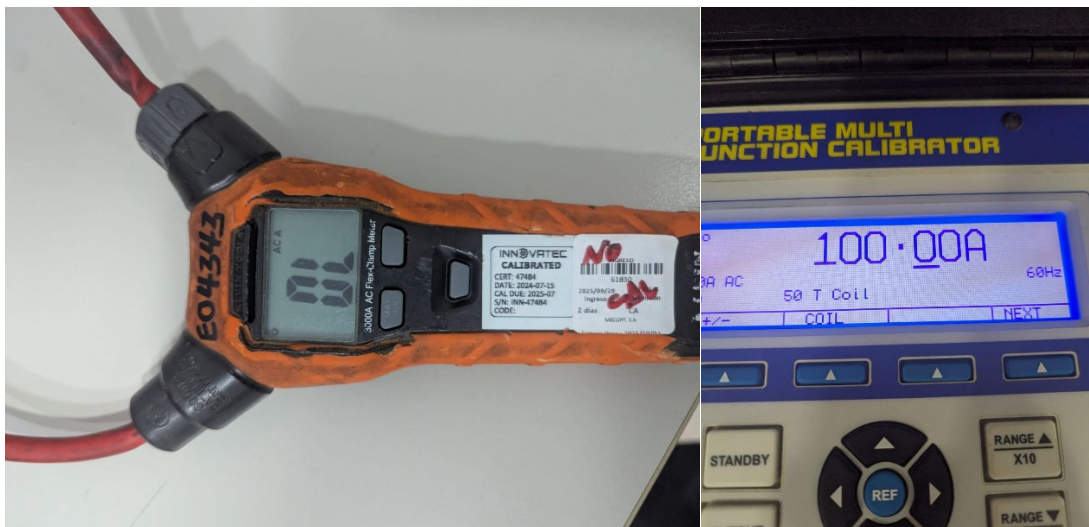
Fig 4 Prueba @100^a, se e
