INFORME DE MANTENIMIENTO PREVENTIVO BÁSICO

Informe No.:	64635.1	Fecha de Revisión:	2026-01-06
Propietario:	EQF EL QUESO FRANCÉS S.A.	Técnico de Mantenimiento:	Ing. Patricio Llerena
Dirección:	PRINCIPAL PB (Lote 14), SANGOLQUI, PICHINCHA

Equipo:	Termohigrometro	Código empresa:	*****
Marca:	ELITECH	Rango:	(-50 a 70) °C, (20 a 99) %HR
Modelo:	BT-3	División de escala:	0.1 °C / 1 %HR
Serie:	INN-64635	Ubicación:	*****

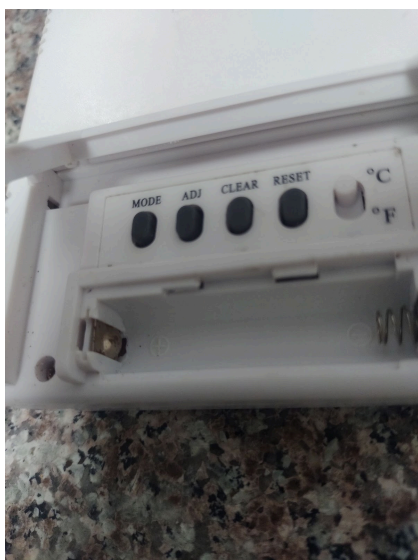
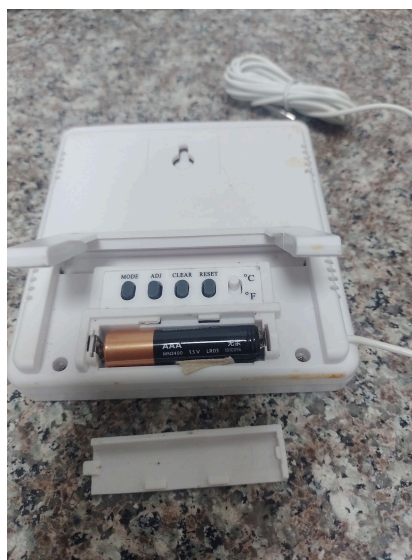
Se ejecutó una inspección detallada del estado físico del Termohigrómetro, abarcando todos sus elementos estructurales y funcionales. La carcasa externa fue revisada minuciosamente en busca de daños, desgaste o deformaciones. No se identificaron fallas significativas que puedan afectar la integridad o el rendimiento general del dispositivo. Sin embargo, se detectó presencia de residuos o suciedad en la cubierta externa y un poco de óxido en el compartimento de baterías, lo cual no compromete el funcionamiento inmediato pero debe ser considerado para futuras revisiones.

Figura 1. Presencia de óxido y residuos en el equipo

- 6.1. Se sugiere establecer una rutina periódica de limpieza externa e interna, enfocándose especialmente en zonas propensas a la acumulación de partículas o residuos, como la tapa posterior del compartimiento de baterías.
- 6.2. Asimismo, se recomienda mantener el seguimiento estricto del plan de mantenimiento preventivo para asegurar la longevidad y eficiencia del equipo.
