# INFORME DE MANTENIMIENTO PREVENTIVO BÁSICO

<b>Informe No.:</b>	59691	<b>Fecha de Mantenimiento:</b>	2025-08-05
<b>Propietario:</b>	PALMERAS DEL ECUADOR S.A.	<b>Técnico de Mantenimiento:</b>	Jonathan Fonseca
<b>Dirección:</b>	VIA LIMONCOCHA S/N Y CALLE SECUNDARIA, SHUSHUFINDI

<b>Equipo:</b>	Balanza	<b>Código empresa:</b>	SV-03
<b>Marca:</b>	Ohaus	<b>Rango:</b>	12000 g
<b>Modelo:</b>	NVT1200	<b>División de escala:</b>	1 g
<b>Serie:</b>	8340325424	<b>Ubicación:</b>	Sanidad Vegetal

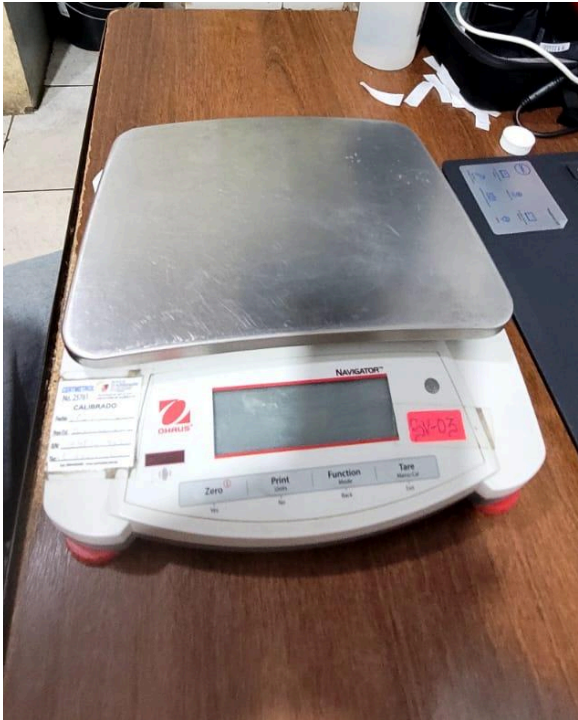
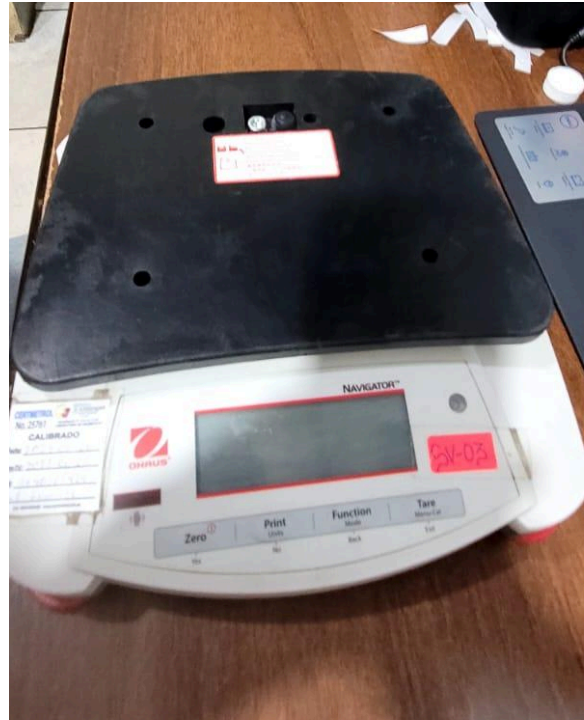
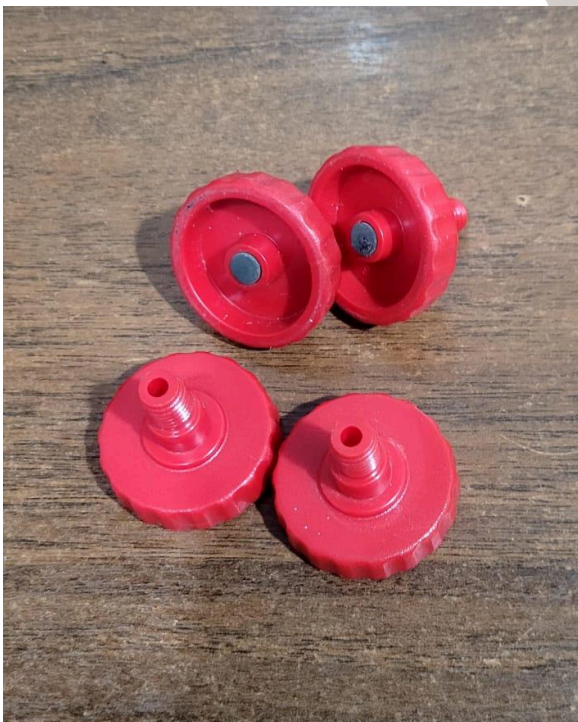
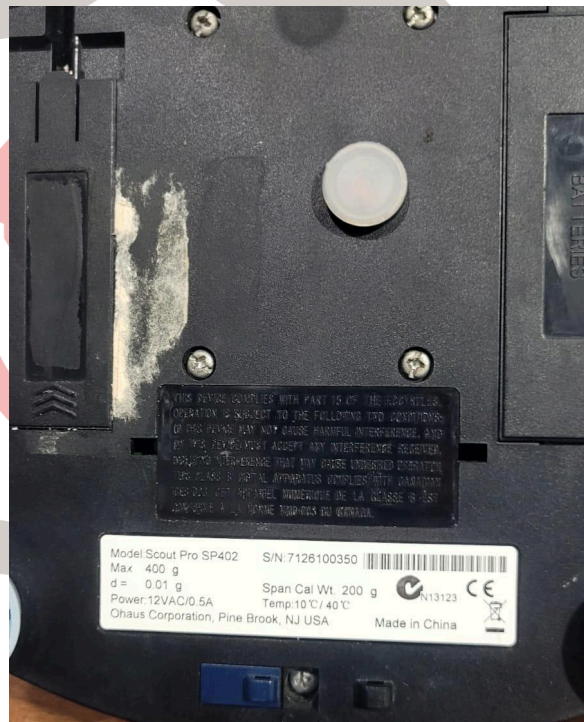
## 8. Anexo Fotográfico

En esta etapa se identifica que el equipo funciona correctamente, se encuentran residuos de fruto de palma e insectos de la zona, se encuentra bajo contenido de polvo externa e internamente por el uso normal y continuo del equipo .La carcasa plástica del equipo no presenta daños o fisuras. Se realizó una limpieza profunda para eliminar contaminantes y partículas de polvo. Las patas de soporte se encuentran en buen estado. Se realiza la verificación de pesaje con pesas patrón y se determina que el error no supera el error máximo permisible.

Se determina que el equipo no tiene fallas y es apto para realizar la calibración. La pantalla del equipo se encuentra en buenas condiciones.

- 6.1. Se recomienda realizar tareas de limpieza periódicas de las superficies para evitar la acumulación de polvo y óxido.
