INFORME DE MANTENIMIENTO PREVENTIVO BÁSICO

Analizador de Gases

Informe No.:	60995.1	Fecha de Revisión:	2025-10-30
Propietario:	Corporación Eléctrica del Ecuador CELEC EP	Técnico de Mantenimiento:	Ing. Isaac Calle
Dirección:	Av. 6 de Diciembre N26-235 y Av. Orellana, QUITO, PICHINCHA (Matriz)

Equipo:	Analizador de Gases	Código empresa:	951E0081
Marca:	RAE Systems	Rango:	LEL: (0 a 100) % LEL O ₂ : (0 a 30.0) % vol CO: (0 a 1000) ppm H ₂ S: (0 a 100) ppm
Modelo:	PGM-2400P	División de escala:	1 LEL; 0.1 % vol; 1 ppm; 0.1 ppm
Serie:	181-154-187	Ubicación:	Laboratorio

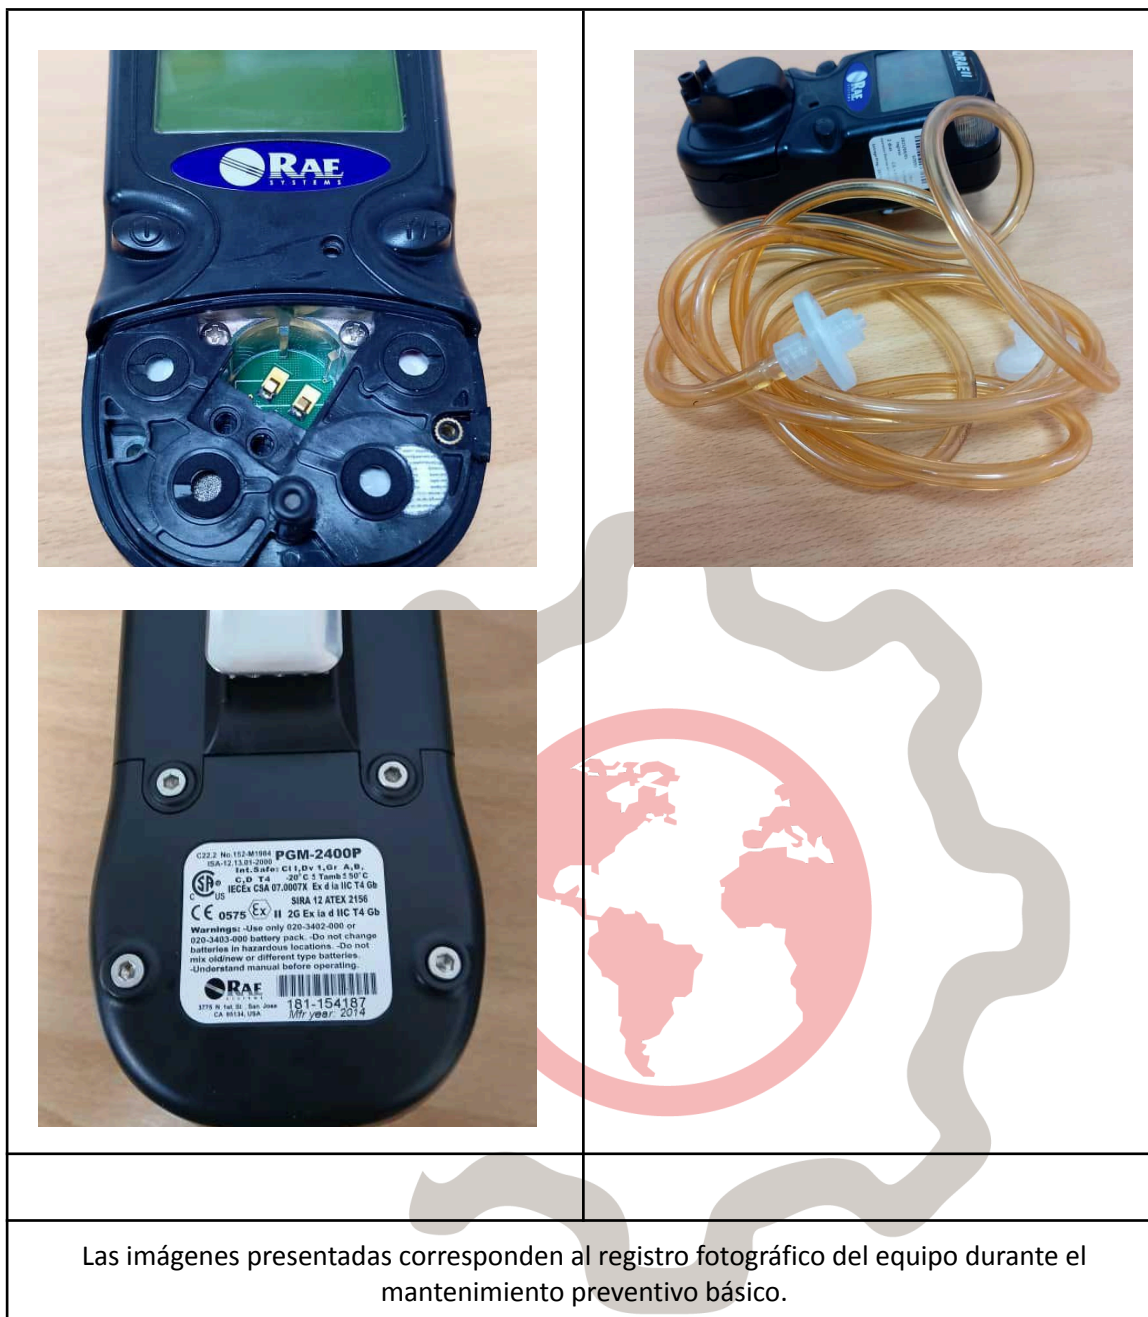
7. Anexo Fotográfico

Las imágenes presentadas corresponden al registro fotográfico del equipo durante el mantenimiento preventivo básico.
