# INFORME DE MANTENIMIENTO PREVENTIVO BÁSICO

<b>Informe No.:</b>	66103	<b>Fecha de Mantenimiento:</b>	2026-02-18
<b>Propietario:</b>	AVIANCA - ECUADOR S.A.	<b>Técnico de Mantenimiento:</b>	Jonathan Fonseca
<b>Dirección:</b>	Luis Tamayo N24-33 Y Baquerizo Moreno

<b>Equipo:</b>	Micrómetro	<b>Código:</b>	*****
<b>Marca:</b>	KEX	<b>Rango:</b>	(0 a 25) mm
<b>Modelo:</b>	8400k	<b>División de escala:</b>	0.01 mm
<b>Serie:</b>	110308663	<b>Ubicación:</b>	*****

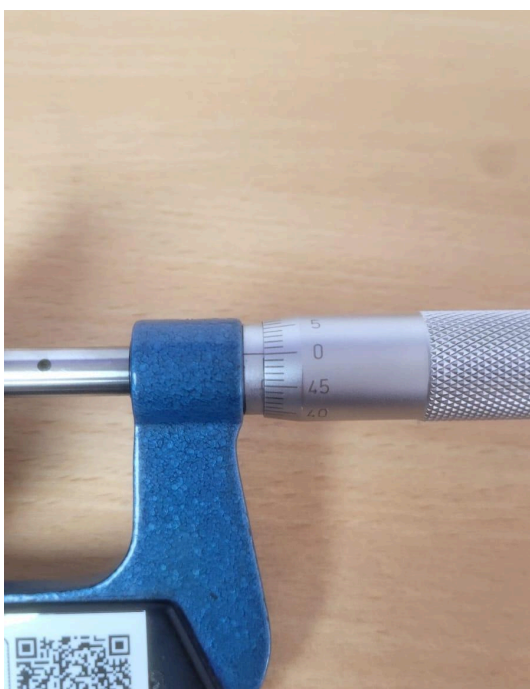
**Figura 2. Punto cero corregido.**

4.2.1. Con la llave adecuada se gira el tambor principal hasta ubicar correctamente en punto cero del equipo.

- 5.1. El mantenimiento preventivo fue llevado con éxito, el ajuste del punto cero permite continuar al proceso de calibración del equipo.
- 5.2. El equipo es apto para uso normal.

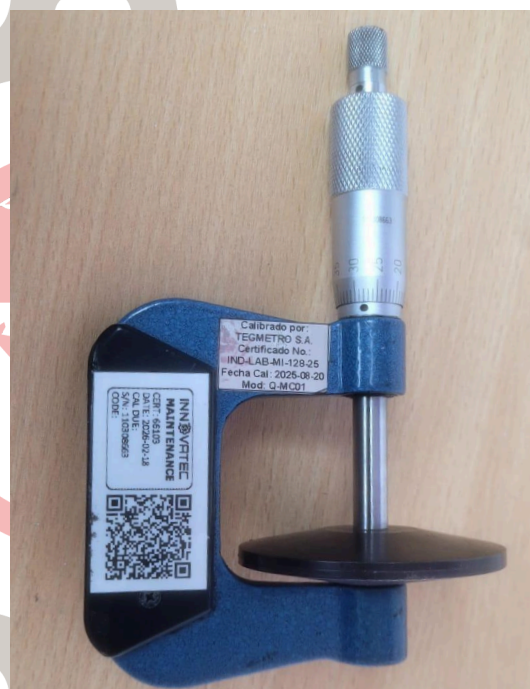
En esta etapa se identifica que el equipo funciona correctamente, se encuentra bajo contenido de polvo. Se realiza limpieza profunda de todas las piezas. El punto cero no se encuentra bien establecido.

**Figura 3. Limpieza del equipo.**

- 6.1. Se debería limpiar con un trapo y/o toalla de papel ligeramente húmeda para evitar acumulación excesiva de polvos sobre el equipo
- 6.2. No usar mucha fuerza al momento de realizar lecturas para evitar daños en el tornillo interno o el tambor de medida.
