## INFORME DE MANTENIMIENTO REVISIÓN TÉCNICA

### LABORATORIO DE TERMODINÁMICA

Informe No.:	64694	Fecha de Revisión:	2026-01-28
Propietario:	CORPORACION FAVORITA C.A.	Técnico de Mantenimiento:	Ing. Isaac Calle
Dirección:	COTOGCHOA / AV. GENERAL ENRIQUEZ S/N, QUITO, PICHINCHA

Equipo:	Medidor de pH	Código empresa:	PH02
Marca:	METTLER TOLEDO	Rango:	0 a 14 upH
Modelo:	Seven2Go	División de escala:	0.01 pH
Serie:	C104044030	Ubicación:	Laboratorio

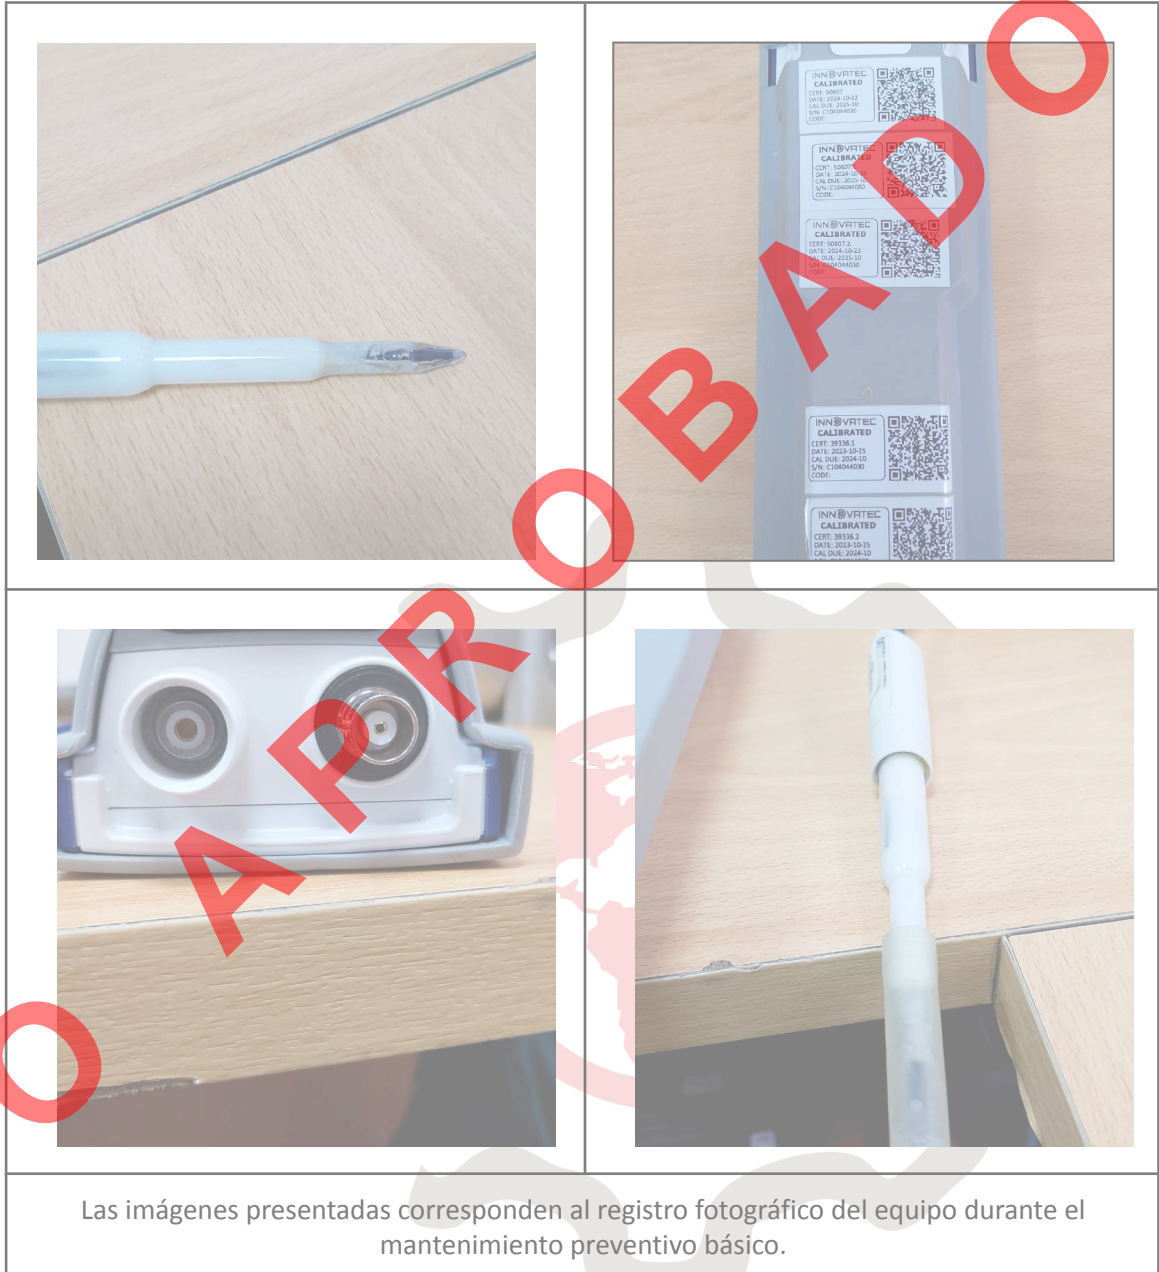
## 8. Anexo Fotográfico

El equipo presenta condiciones externas aceptables. No se evidencian fisuras, golpes severos ni deformaciones estructurales que comprometan su integridad mecánica. Los elementos externos permiten una manipulación normal del equipo. Durante la inspección del electrodo se identifica desprendimiento de una masa blanquecina en su parte interna. Esta condición es indicativa de

deterioro químico y/o envejecimiento del electrodo, lo cual afecta directamente la respuesta electroquímica y la confiabilidad de las mediciones realizadas. Al realizar pruebas de medición con soluciones buffer de valor conocido, el equipo no logra estabilizar la lectura dentro de un tiempo razonable. En los casos en que se alcanza una aparente estabilización, los valores obtenidos se encuentran significativamente fuera de los patrones de referencia, evidenciando una pérdida de exactitud y repetibilidad.

Dado el estado avanzado de deterioro y los defectos funcionales encontrados, se recomienda el reemplazo inmediato del electrodo de pH por uno nuevo, compatible con el equipo. Esto garantizará:

Con base en los resultados obtenidos durante la revisión técnica, **se recomienda dar de baja el equipo**, ya que no es viable su recuperación técnica ni metrológica, y su uso podría generar resultados erróneos que afecten la confiabilidad de los procesos donde sea utilizado.
