INFORME DE REVISIÓN TÉCNICA

Analizador de Gases

Informe No.:	66186	Fecha de Revisión:	2026-02-18
Propietario:	Empresa Publica Municipal de Agua Potable y Alcantarillado de Ibarra.	Técnico de Mantenimiento:	Ing. Isaac Calle
Dirección:	Calles Juan Martínez de Orbe S/N y Machala tras el hospital del IESS

Equipo:	Analizador de Gases	Código empresa:	*****
Marca:	VENTIS	Rango:	10.1 CO ppm 101.6 CO ppm 9.9 C3H6 ppm 99.1 C3H6 ppm
Modelo:	MX4	División de escala:	1 CO ppm 1 C3H6 ppm
Serie:	17082W1-055	Ubicación:	Laboratorio

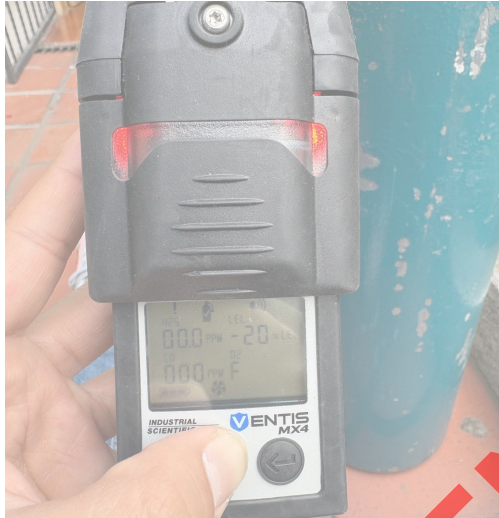
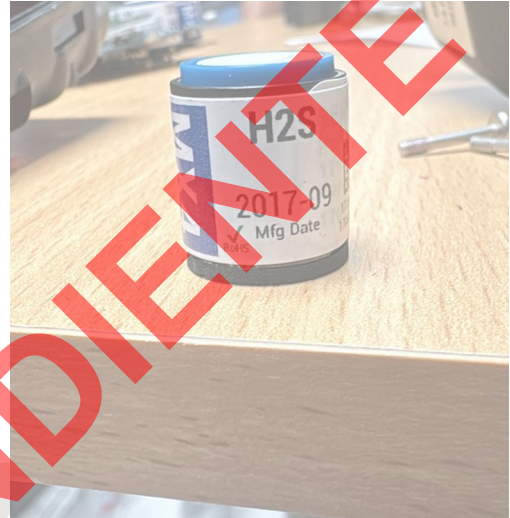
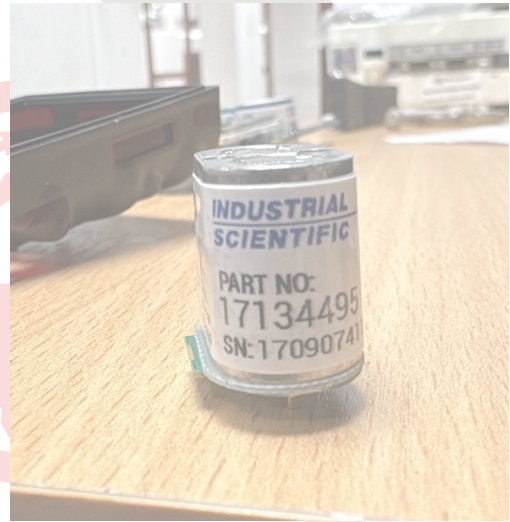
Equipo: MX4

Las imágenes presentadas corresponden al registro fotográfico del equipo durante la revisión técnica del equipo.
