INFORME DE MANTENIMIENTO PREVENTIVO BÁSICO

Informe No.:	59694	Fecha de Mantenimiento:	2025-08-05
Propietario:	PALMERAS DEL ECUADOR S.A.	Técnico de Mantenimiento:	Jonathan Fonseca
Dirección:	VIA LIMONCOCHA S/N Y CALLE SECUNDARIA, SHUSHUFINDI

Equipo:	Balanza	Código empresa:	ID-03
Marca:	Ohaus	Rango:	100 kg
Modelo:	T31P	División de escala:	0.05 kg
Serie:	B323417439	Ubicación:	Investig. Desarrollo

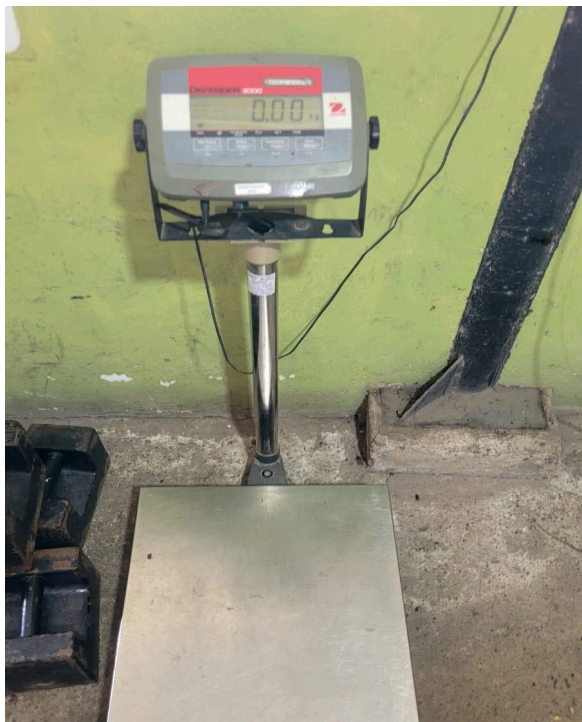
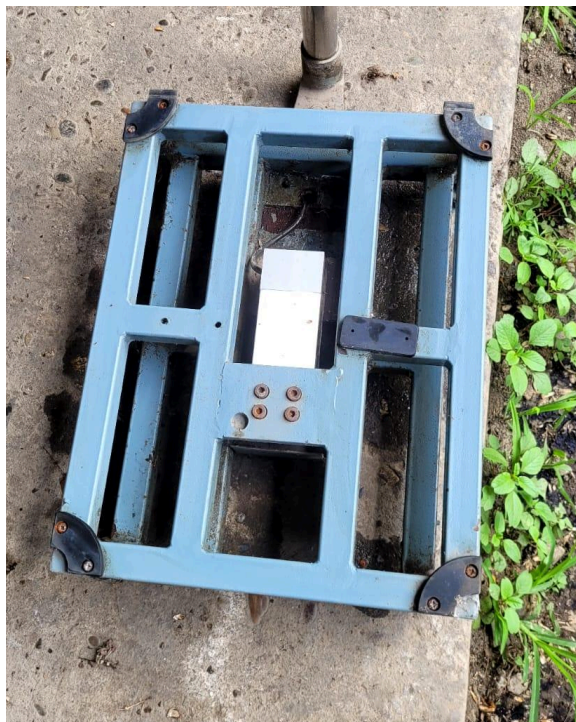
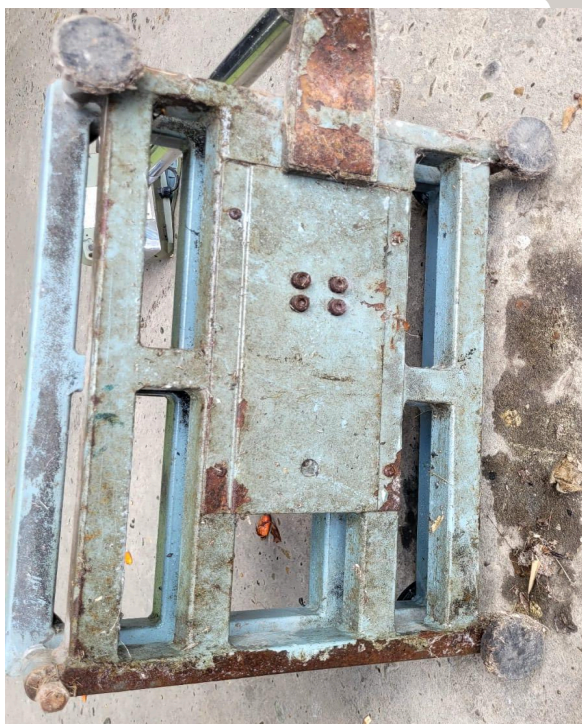
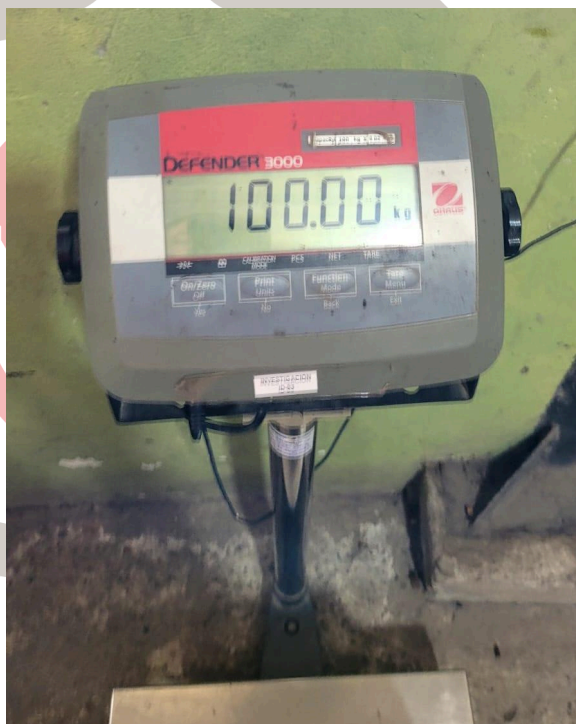
8. Anexo Fotográfico

En esta etapa se identifica que el equipo funciona correctamente, se encuentran residuos de fruto de palma e insectos de la zona, se encuentra bajo contenido de polvo externa e internamente por el uso normal y continuo del equipo. La carcasa plástica del equipo no presenta daños o fisuras. Se realizó una limpieza profunda para eliminar contaminantes y partículas de polvo. Se realiza la verificación de pesaje con pesas patrón y se determina que el error supera el error máximo permisible, por lo que se realiza el procedimiento de ajuste.

Se determina que el equipo no tiene fallas y es apto para realizar la calibración. La pantalla del equipo se encuentra en buenas condiciones.

- 6.1. Se recomienda realizar tareas de limpieza periódicas de las superficies para evitar la acumulación de polvo y óxido.
