CERTIFICADO DE CALIBRACIÓN / CALIBRATION CERTIFICATE

INNOVATECIS CIA LTDA

Certificado No. (Certificate #): 62207

| Equipo (Instrument): | Microbaño | Int. de Medición: (Measurement Range) | (-20 a 200) °C | Ubicación: (Location): | ***** |

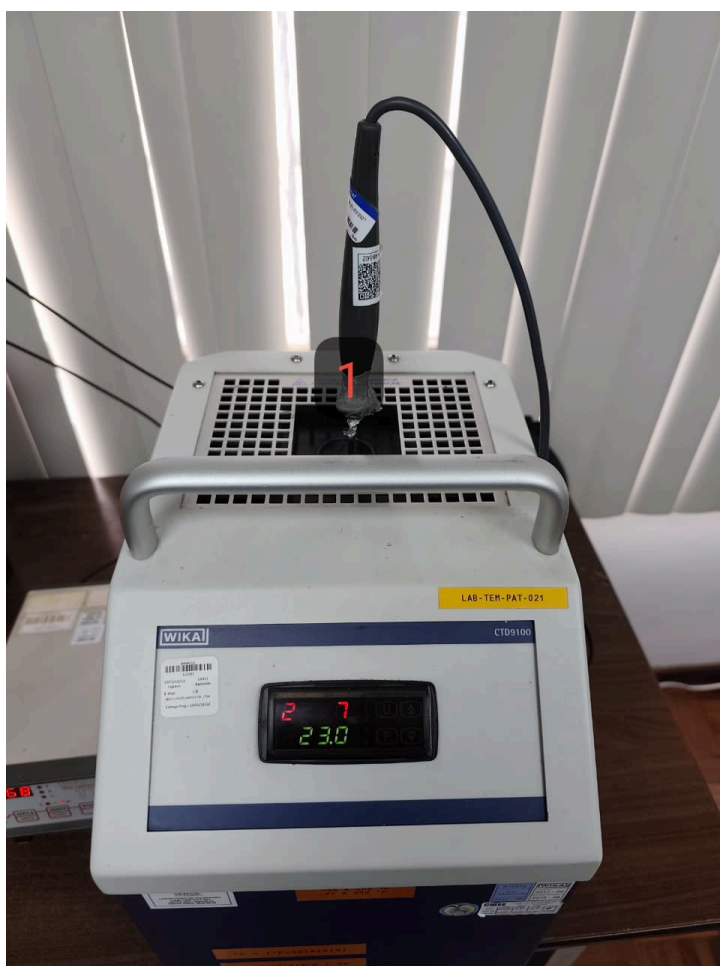
Diagram de Posición de Sensores (Sensor Position Diagram)

- 1: Patrón de Referencia
- 1: Sensor #1

Las imágenes utilizadas solo son un ejemplo de los puntos de medida empleados y posición de los sensores.
