INFORME DE MANTENIMIENTO PREVENTIVO BÁSICO

Informe No.:	60984.1	Fecha de Mantenimiento:	2025-09-15
Propietario:	Corporación Eléctrica del Ecuador CELEC EP	Técnico de Mantenimiento:	Mauricio Landívar
Dirección:	Av. 6 de Diciembre N26-235 y Av. Orellana, QUITO, PICHINCHA

Equipo:	Calibrador Acústico	Código empresa:	951E0095
Marca:	3M	Rango:	(114) dB @1000Hz
Modelo:	AC-300	División de escala:	*****
Serie:	AC300002813	Ubicación:	*****

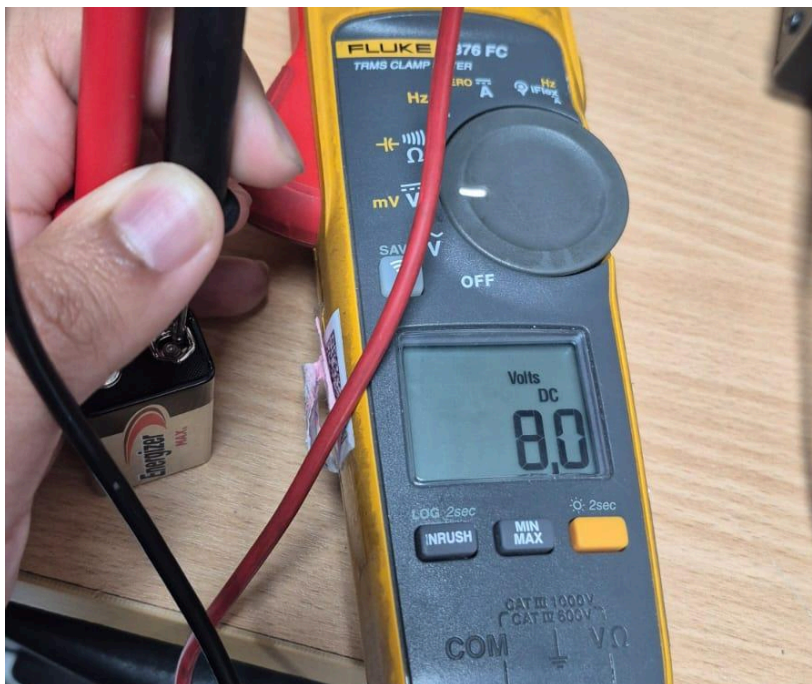
- 4.2.1. Verificación del estado de la placa electrónica. (PASS)
- 4.2.2. Estado de la batería. (PASS)

Se determina que el equipo no tiene fallas y es apto para realizar la calibración , además, su placa se encuentra en buen estado. Su batería está en buenas condiciones.

Figura 1. Estado de la batería.

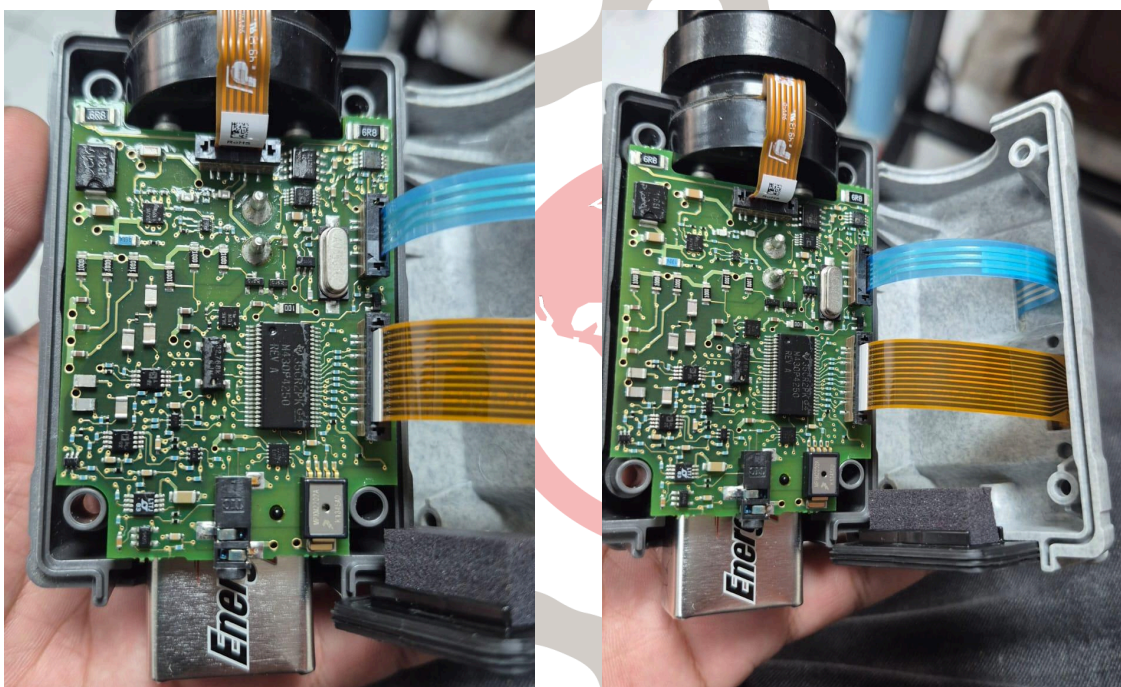
Figura 2. Placa electrónica.
