INFORME DE REVISION			
No. de Informe:	61962	Fecha de revisión:	2025-10-30
Descripción del proyecto y/o Equipo:		Pinza Amperimétrica con multímetro	
Marca:	Klein Tools	Modelo:	CL120
No. de serie:	1121U-B2	ID/Código:	-
Propietario:	Artemisa Ingeniería S.A		
Contacto:			
Informe realizado por:	Ing. Rodrigo Tejada

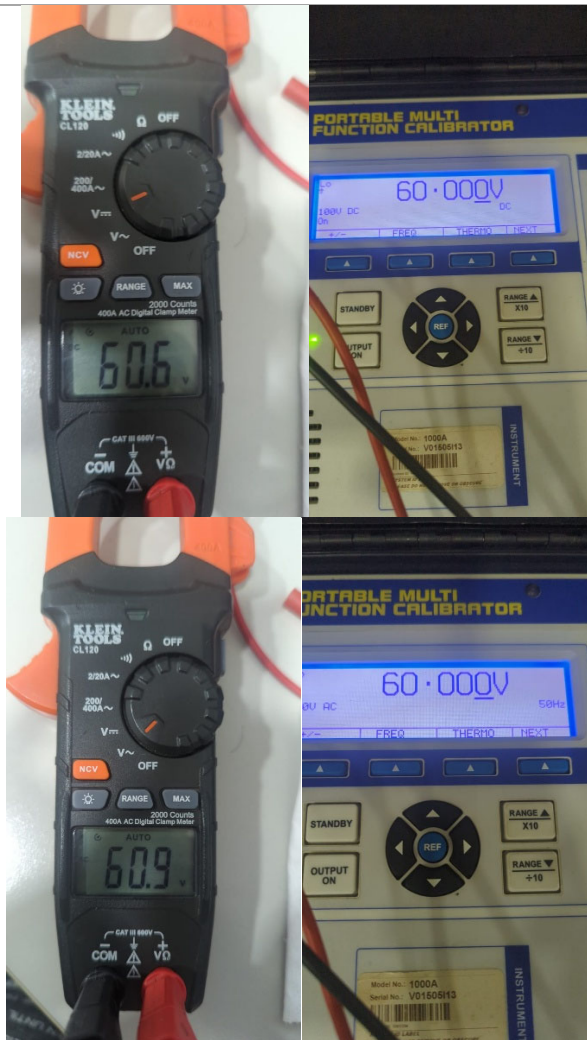
Fig 1 Prueba en Voltaje AC/DC @ 60v

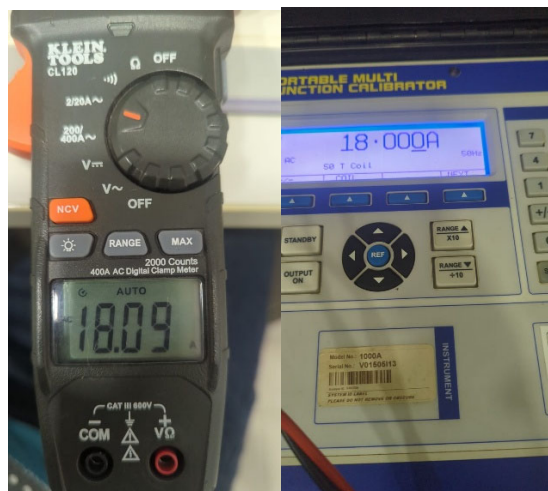
Fig 2. Prueba medición de corriente, rango 20AAC @18AAC

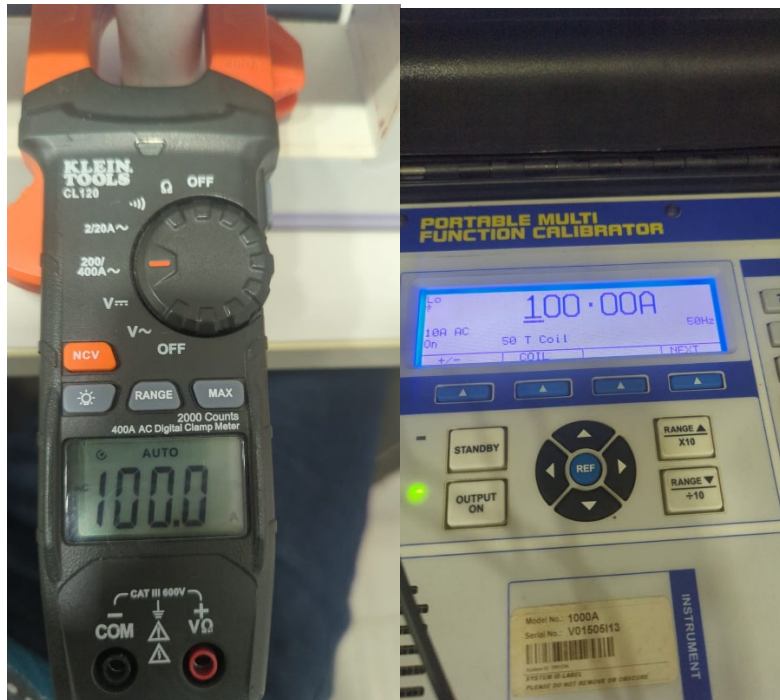
Fig. 3 Prueba medición de corriente Rango 400AAC @100AAC

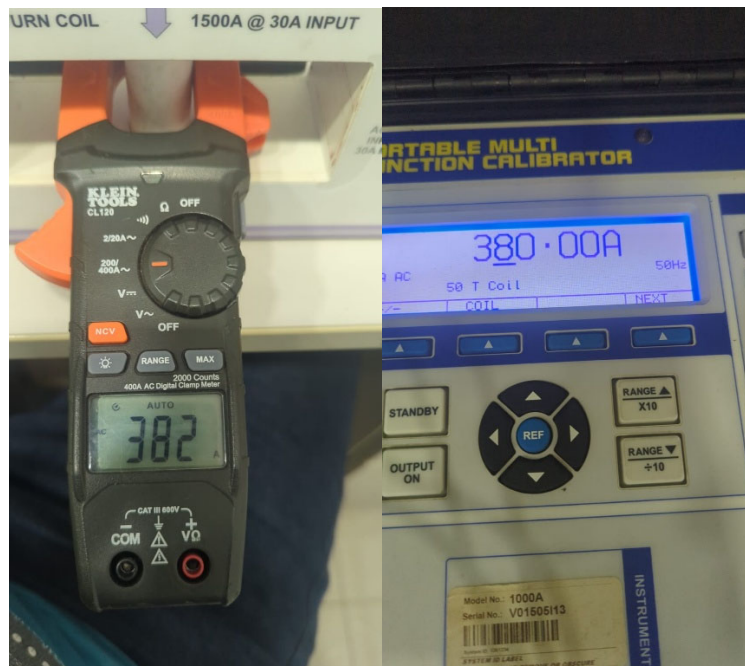
Fig 4 Prueba medición de corriente rango 400AAC @ 380AAC
