INFORME DE REVISIÓN TÉCNICA

Informe No.:	63086	Fecha de Revisión:	2025-11-12
Propietario:	Heliflight Panamá, S.A	Técnico de Mantenimiento:	Ing. Isaac Calle
Dirección:	Aeropuerto Marcos A. Gelabert, Hangar 20-21A, Panamá, Panamá (Sede Principal)

Equipo:	Torquímetro	Código:	*****
Marca:	CRAFTSMAN	Rango:	(20 a 150) ft.lb
Modelo:	*****	División de escala:	1 ft.lb
Serie:	4050646419	Ubicación:	Laboratorio

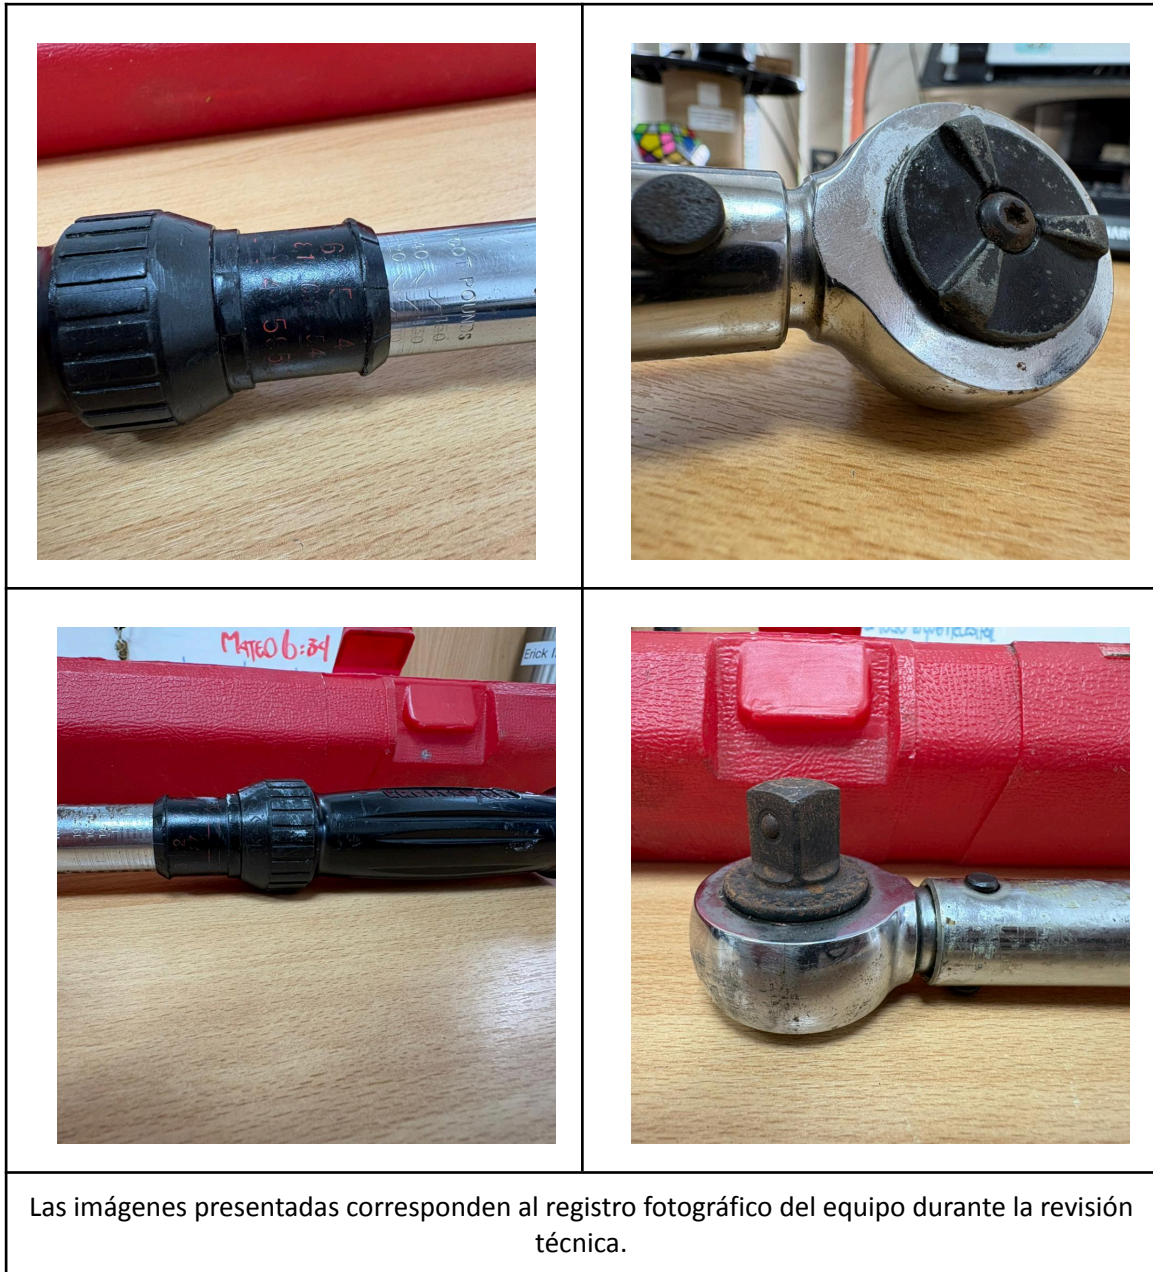
Equipo: CRAFTSMAN

y se constató que el dial de medición se encuentra atascado, lo que imposibilita la visualización correcta de los valores aplicados. Debido a estas anomalías, este ítem se registró como **NO PASS**.

- El dial de medición se encuentra bloqueado/atascado, impidiendo el registro de valores.
- El mecanismo interno del sistema de aguja presenta desgaste o daño que requiere reemplazo o reparación especializada.
- El equipo no cumple con condiciones mínimas para su uso en mediciones de torque confiables.

- 6.1. En caso de que el costo de la reparación supere el valor de reposición, se recomienda la adquisición de un nuevo torquímetro con certificación de calibración vigente.
- 6.2. Implementar controles de mantenimiento preventivo periódicos, con inspecciones físicas y pruebas funcionales regulares, para evitar fallas similares en equipos de torque.
