INFORME DE MANTENIMIENTO PREVENTIVO BÁSICO

| Informe No.: | 65148 | Fecha de Mantenimiento: | 2026/01/26 |

| Equipo: | Nebulizador | Código empresa: | 994-NEB/01 |
| Marca: | DEVILBISS | Rango: | ***** |

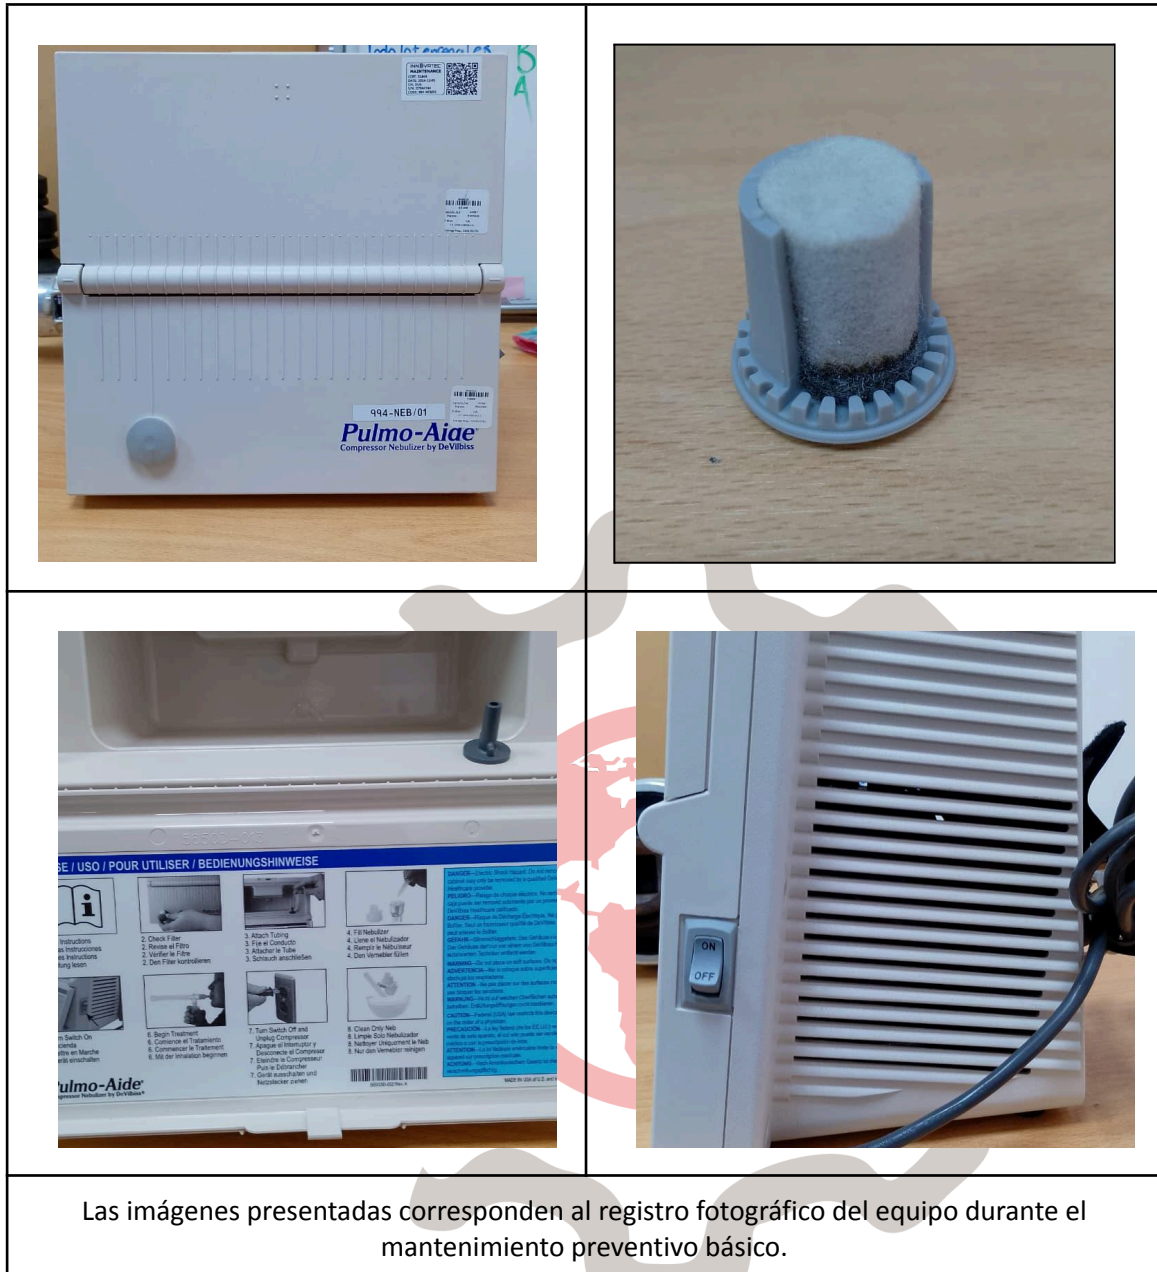
En la presente etapa se verifica que el equipo energiza y opera conforme a sus condiciones nominales de funcionamiento. No obstante, se evidencia la presencia de residuos de origen biológico en los componentes intercambiables, atribuible al uso continuo y a las condiciones normales de operación del equipo. En consecuencia, se ejecuta un proceso de limpieza profunda y controlada en la totalidad de los componentes involucrados, con el fin de restablecer condiciones higiénicas y operativas óptimas.

Las imágenes presentadas corresponden al registro fotográfico del equipo durante el mantenimiento preventivo básico.

6.1. Realizar la limpieza externa del equipo utilizando un paño o toalla de papel ligeramente humedecida, con el propósito de prevenir la acumulación excesiva de material particulado sobre los componentes y la base del equipo. Asimismo, el equipo debe permanecer conectado a una fuente de alimentación eléctrica regulada, a fin de mitigar los efectos de variaciones de voltaje que puedan comprometer la integridad y el desempeño de los componentes electrónicos. Finalmente, efectuar el reemplazo periódico del filtro cuando se evidencie su saturación, condición que limita su capacidad de retención de partículas y reduce la eficiencia del proceso de filtrado.
