# INFORME DE REVISIÓN TÉCNICA

## LABORATORIO DE MECÁNICA

<b>Informe No.:</b>	65233	<b>Fecha de Mantenimiento:</b>	2026-01-20
<b>Orden de reparación:</b>	R0060626	<b>Fecha de próximo Mantenimiento:</b>	-
<b>Propietario:</b>	AVIANCA – ECUADOR S.A.	<b>Técnico de Mantenimiento:</b>	Jonathan Fonseca
<b>Dirección:</b>	Av. Republica del Salvador E10 y Pasaje N34B-311, Edif. Astana, Oficina 2 PB.

<b>Equipo:</b>	Regulador de presión	<b>Código empresa/PartN:</b>	66325A23
<b>Marca:</b>	Harris	<b>Rango:</b>	(0 a 4000) psi
<b>Modelo:</b>	25GX-500	<b>División de escala:</b>	100 psi
<b>Serie:</b>	RD2749024	<b>Ubicación:</b>	*****

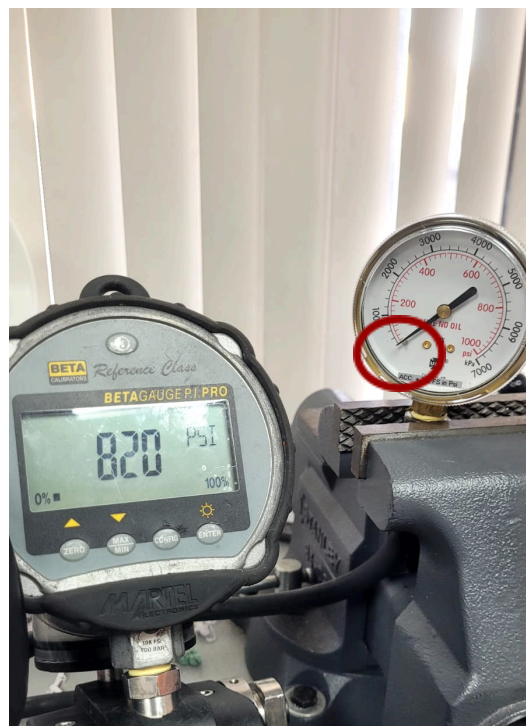
**Resultados 2do Nivel:** Se procede a generar presión usando aire para que la aguja nos de la lectura en el manómetro, pero se mantuvo en la posición principal, así que no indicaba el valor de presión, en las especificaciones del equipo indica "USE NO OIL" por lo que no se realizaron pruebas con el banco de pruebas con líquido hidráulico, por lo detallado anteriormente se determina no funciona de acuerdo a las especificaciones dadas por el fabricante.

**Figura 1: Prueba del equipo sin líquido hidráulico.**

- a) Se recomienda dar de baja al equipo.
